***Sodankylän kunta / Lapin ELY-keskus***

***Luiron kalataloudellinen kehittämisohjelma***

***Suunnitelma***

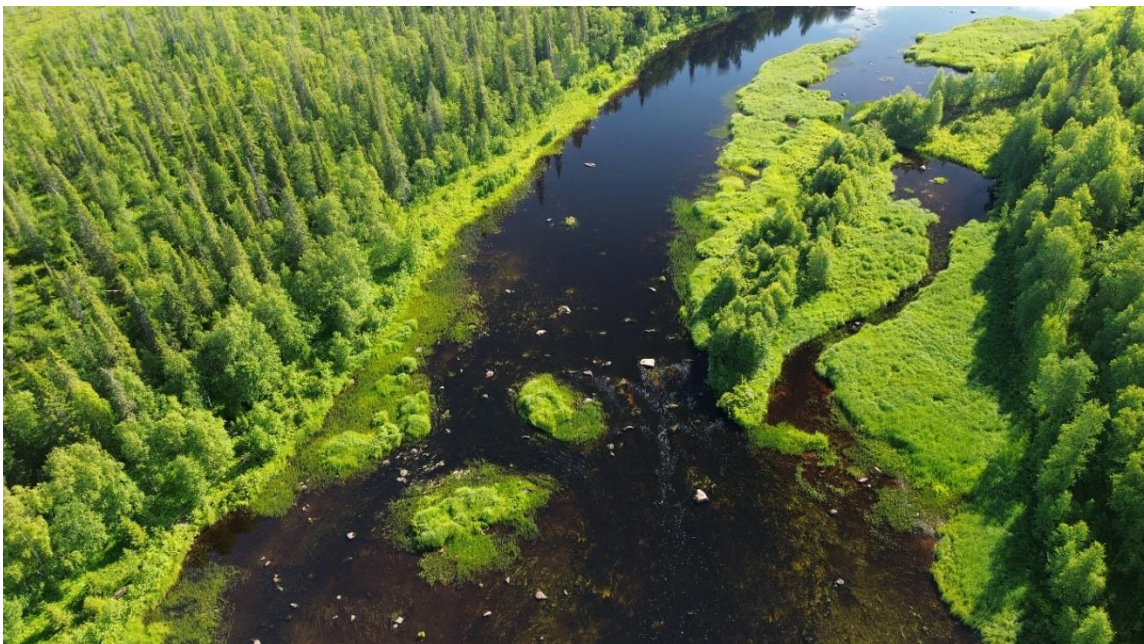
**Kuva 9. Pikkupalon niva**

Kohteella ei ole välitöntä kunnostustarvetta.

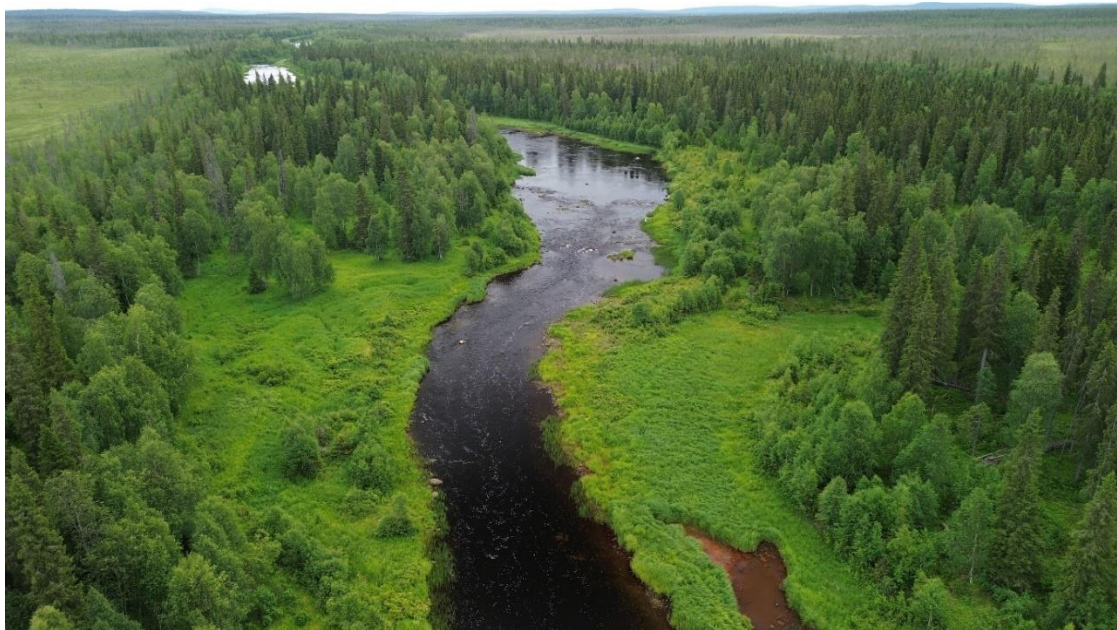
**Kuva 11. Kahdenputaannivan alaosan lyhyt koski.**

Kohteella ei havaittu suurta kiveä helposti saatavilla. Kohteelle on rakennettava sorapohjia.

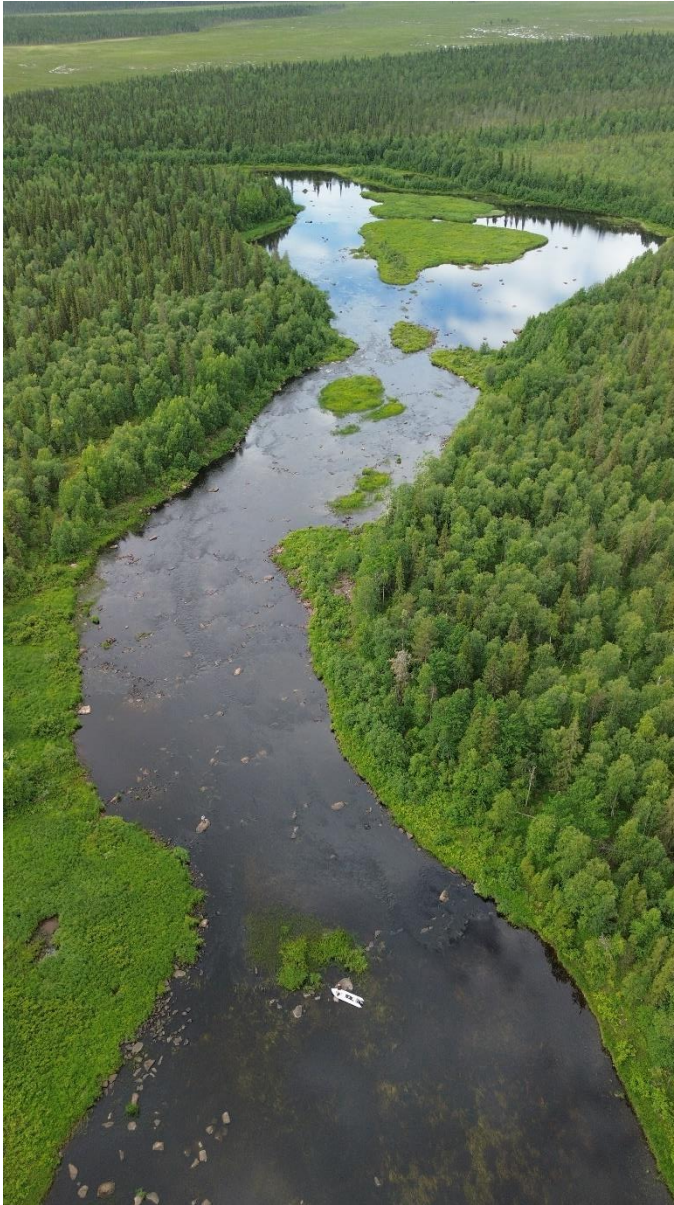
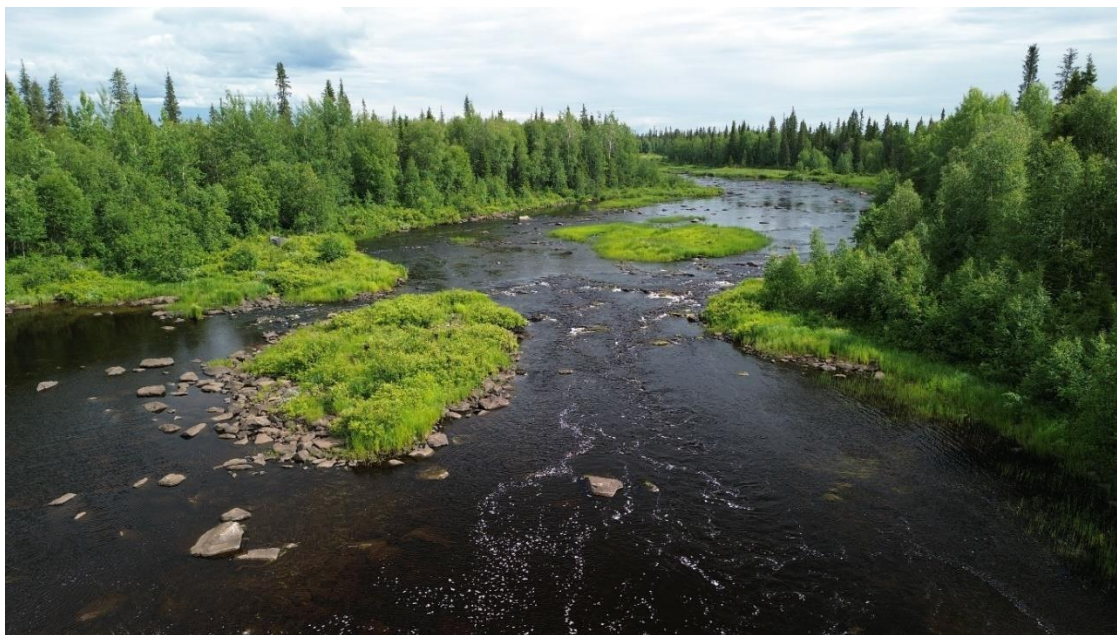
**Kuva 15. Ryssänmarimon yläosaa**

**Kuva 16. Ryssänmarimon alaosa.**

Kohteella on runsaasti kiveä uoman kaventamiseen ja tiivistykseen. Virta-aluetta tuleekin kiveyksin tiivistää ja lisätä kohteelle soraa. Alaosan virta-alue on jyrkkä ja vesi virtaa kiivaasti väylässä. Kohteesta on helposti tehtävissä monimuotoinen ja suojainen koski. Kohteelle on varauduttava tuomaan soraa vähintään kutupohjiksi, mutta myös kynnysrakenteisiin.

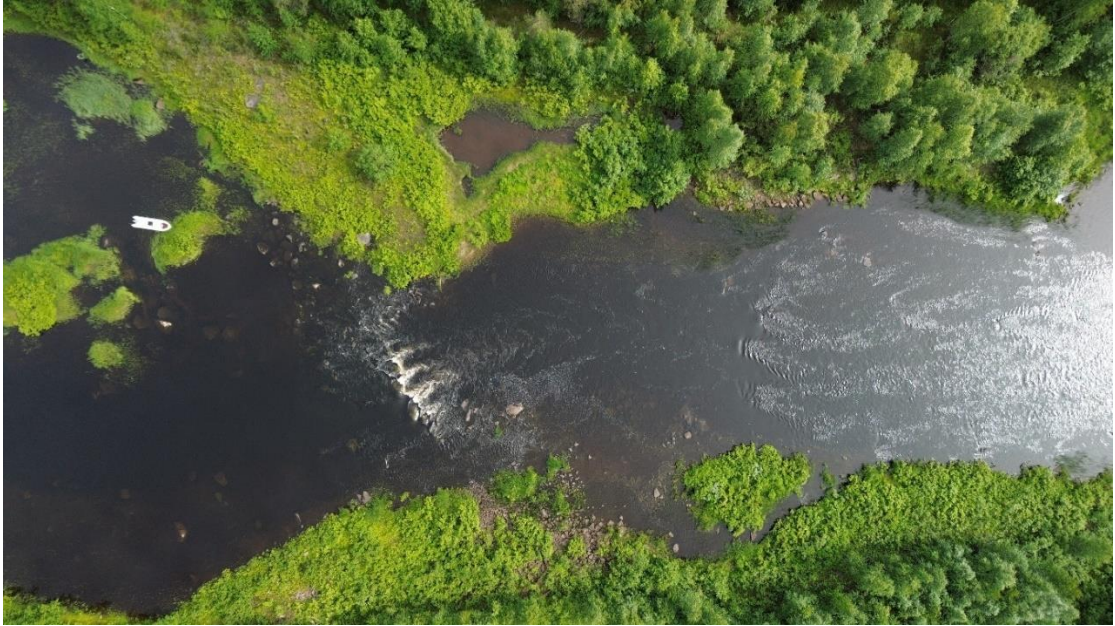
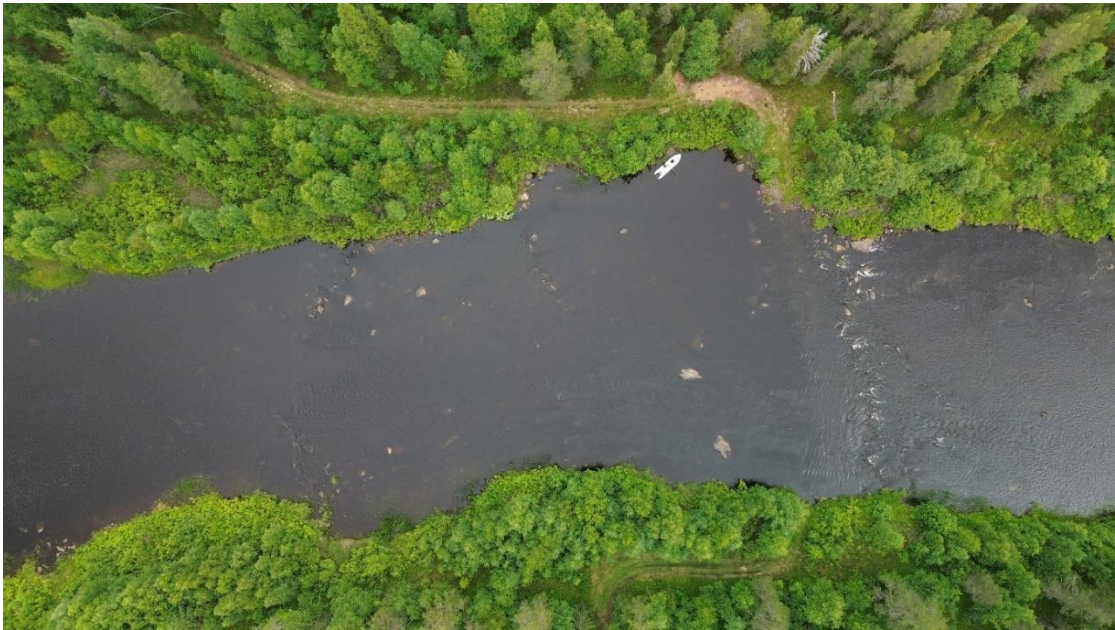
**Kuva 19. Melakosken niskakynnys.**

**Kuva 20. Melakosken ylityspaikka.**

Melakoski koostuu kolmesta könkäästä/sahista. Kosken itärannalla on suuret suiste- ja perkuukivivallit. Kosken pudotuskorkeus jaetaan pidemmälle matkaa purkamalla kynnykset ylävirtaan. Kosket kivetään perkuuvallien suurilla kivillä ja virtauksia tiivistetään ja pohja korotuksia tehdään perkuuvallien kivitavaralla. Perkuusuisteita ja -valleja puretaan vain keskiveden ylittävän tasoon saakka. Uomaa ei ole tarkoitus levittää. Alaosan sivu-uoma on pääuomaa syvemmällä ja varastaa pääuoman veden alivirtaamalla. Alaosan itärannan sivu-uoma tukitaan ja koko alin sahi puretaan ja heinittynyt saari puretaan täyttäen rantavyöhyke sivu-uoman puolelta kokonaisuudessaan. Kohteelle on helppo tuoda soraa Könkäänharjuntieltä.

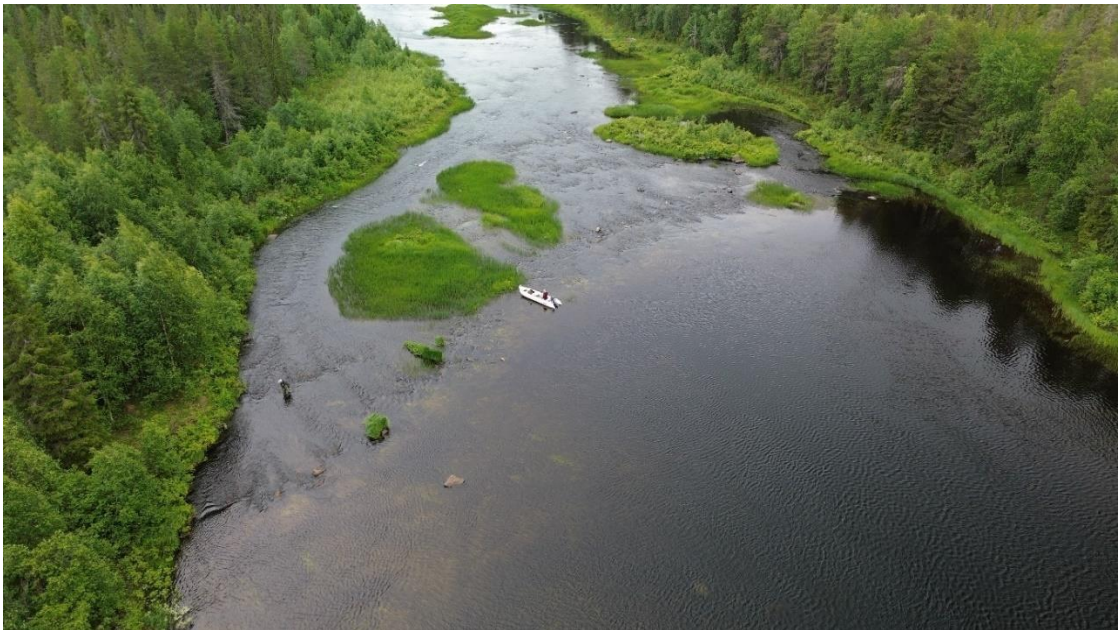
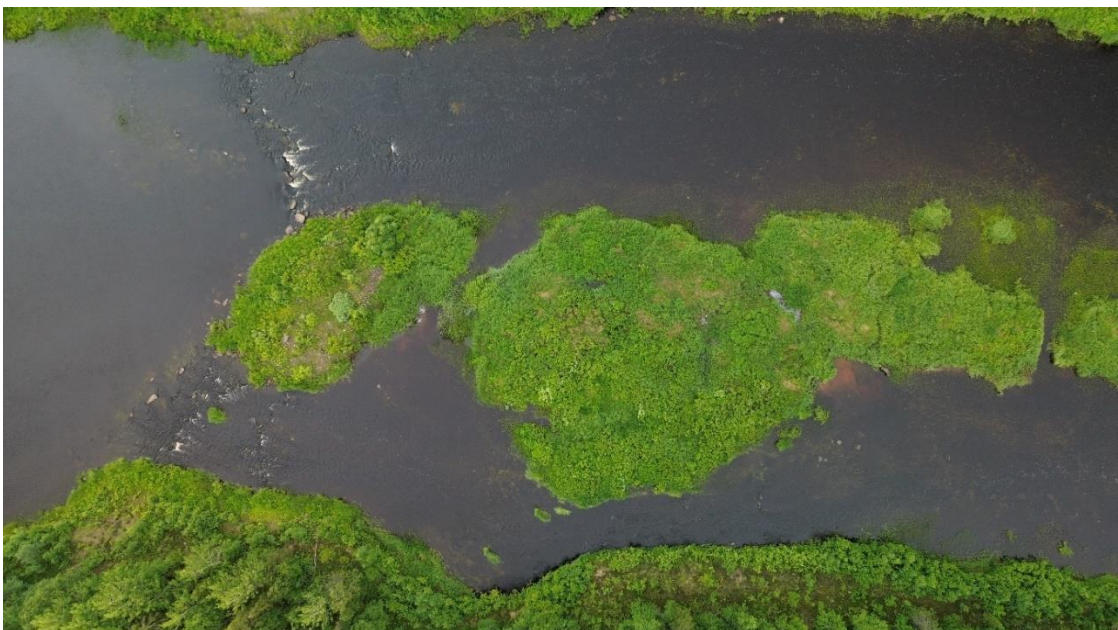
**Kuva 21. Ämpärinivojen niska**

**Kuva 22. Ämpärinivan kynnystä.**

Kohteella on vähän kivimateriaalia pudotuskorkeuden jakamiseksi pidemmälle matkaa. Massojen siirrot ovat myös suhteellisen suuria. Kunnostukset ilman kohteelle tuotavaa kivimateriaalia laskevat nivan ja suvannon vedenkorkeuksia.

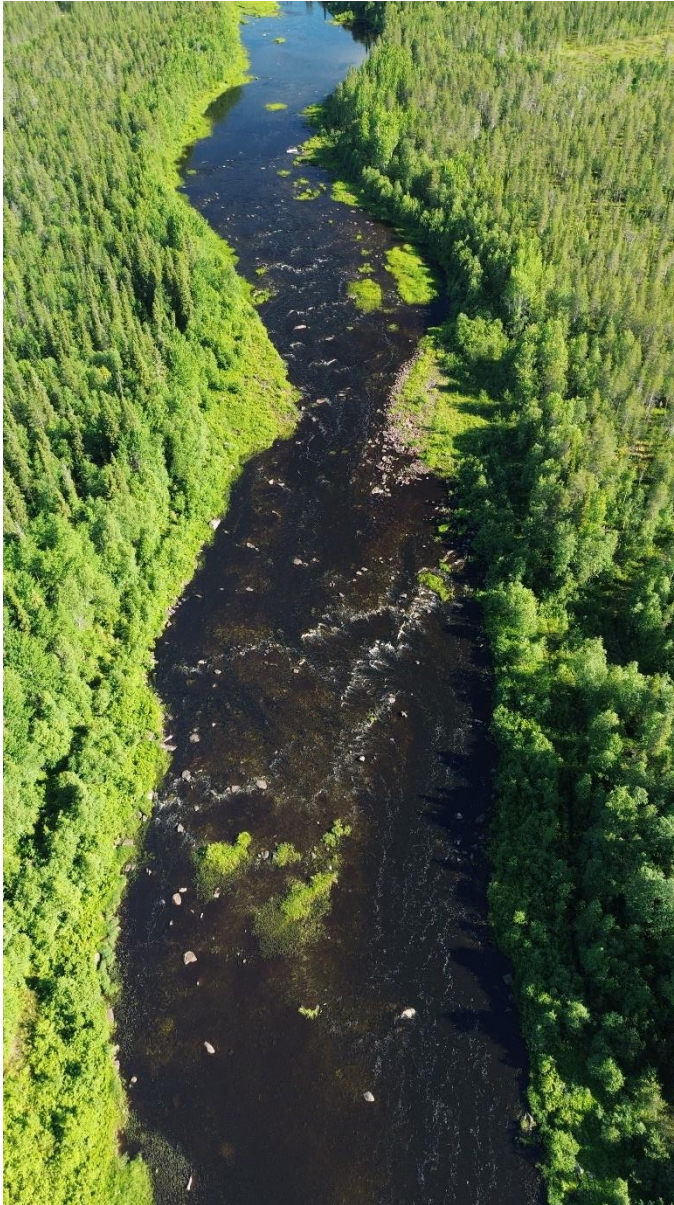
**Kuva 27. Uuttukoski**

Uuttukoskeen on 1960 -luvulla rakennettu neljä suistetta. Kaksi uomaa toispuoleisesti kaventavaa suistetta ja yksi kuristussuiste. Suisteet ovat edelleen nähtävissä. Koski on yläosastaan matala ja pääosin hidasvirtainen, mutta siinä on selkeä kivetön syväväylä. Uoma jyrkkenee ja kosken keskiosan suisteen kohdalla itärannalla on myös kalliopohjaista uomaa. Syväväylää on kivetty suhteellisen isolla kivellä nauhamaisin rakentein. Kosken alaosassa on matalaa sahia. Kunnostuksessa kohteelle on tuotava vähintään soraa.

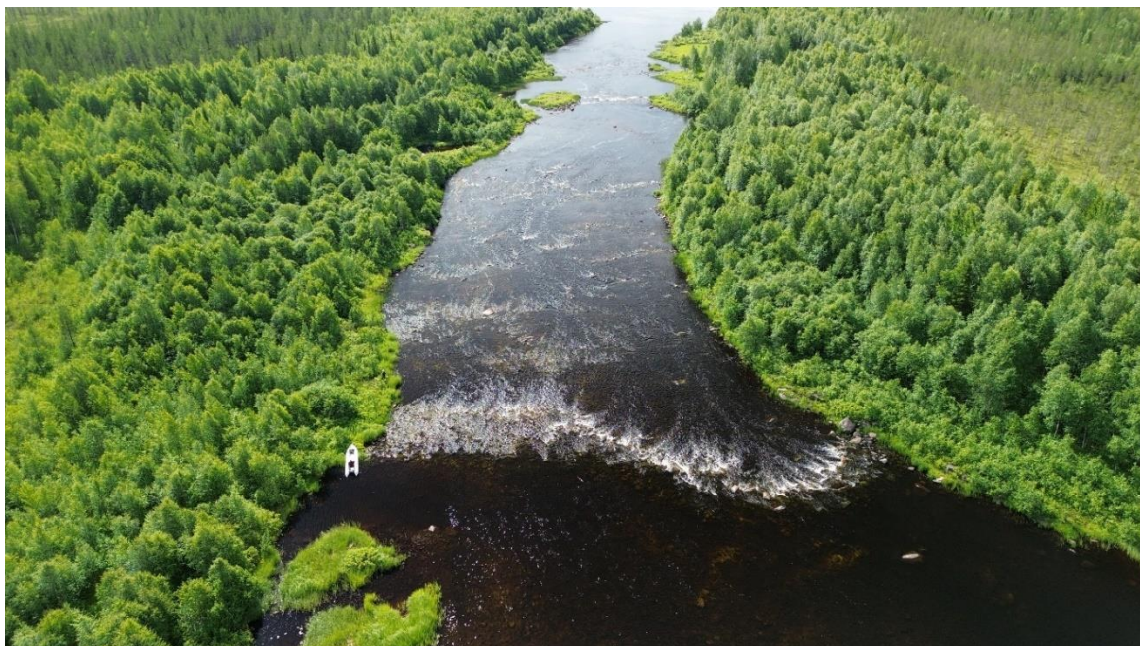
**Kuva 29. Alimmaisen Kotakosken pohjapatomainen leveä niskakynny.**

Puskupenkan leikkaukset ja suuri kivimateriaali saadaan pääasiassa kohteen itärannalta.

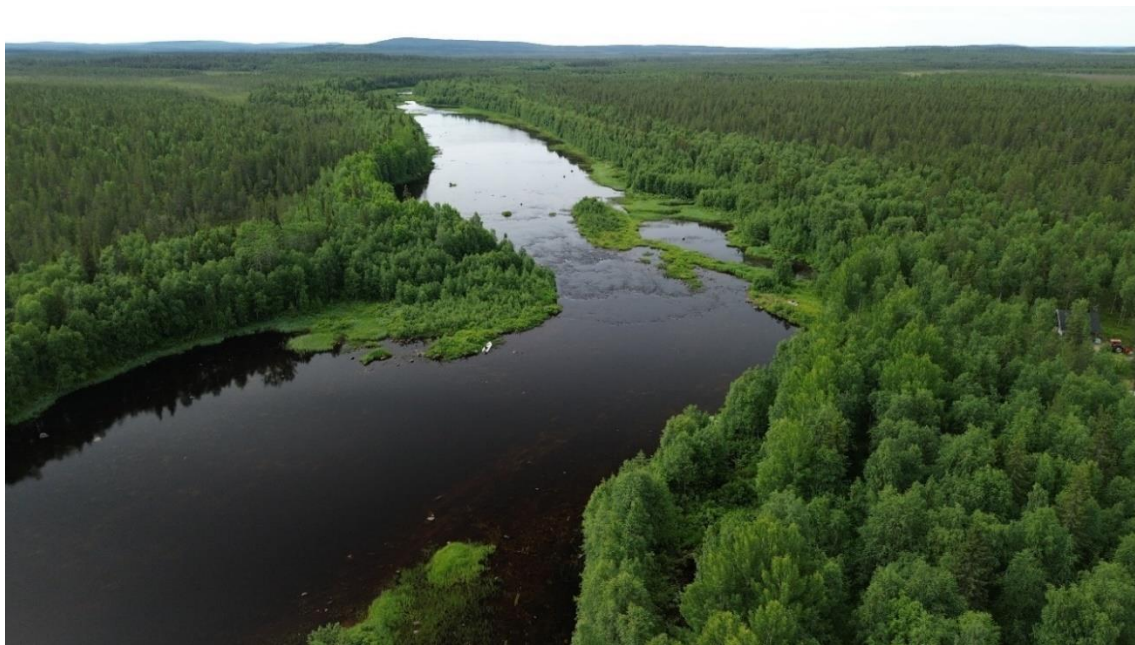
Ylemmällä koskipuolella ei ole välttämätöntä kunnostustarvetta.

Kuva 31. Ylempi Koskipuoli on lyhyt virta-alue

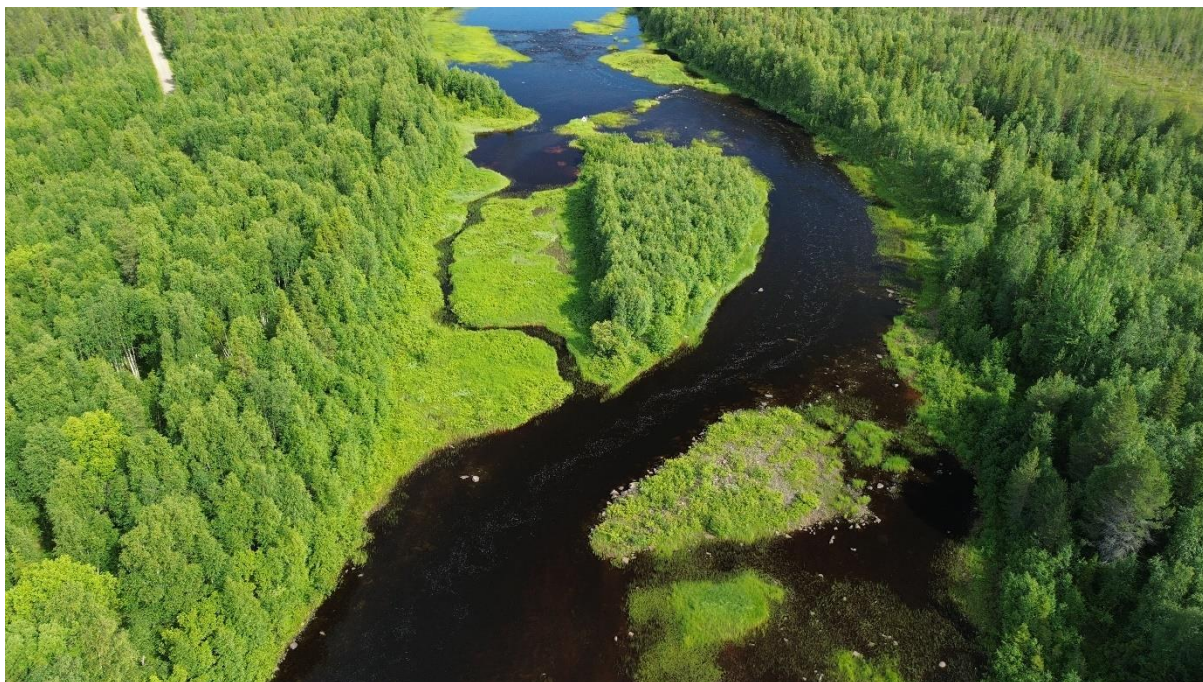
Yläosalla on syvä niska ja koski kääntyy perkuusuisteiden myötä sahikönkään yli alas syvään virtaavaan nivaan. Alaosassa on perkuusaari, mitä puretaan yläpuoliseen nivaan ja purettavan sahikönkään kiveyksiin. Rannoilla on vähän suurta kiveä.

**Kuva 32. Alemman Koskipuolen niska, kalliokynnys ja alaosan niva.**

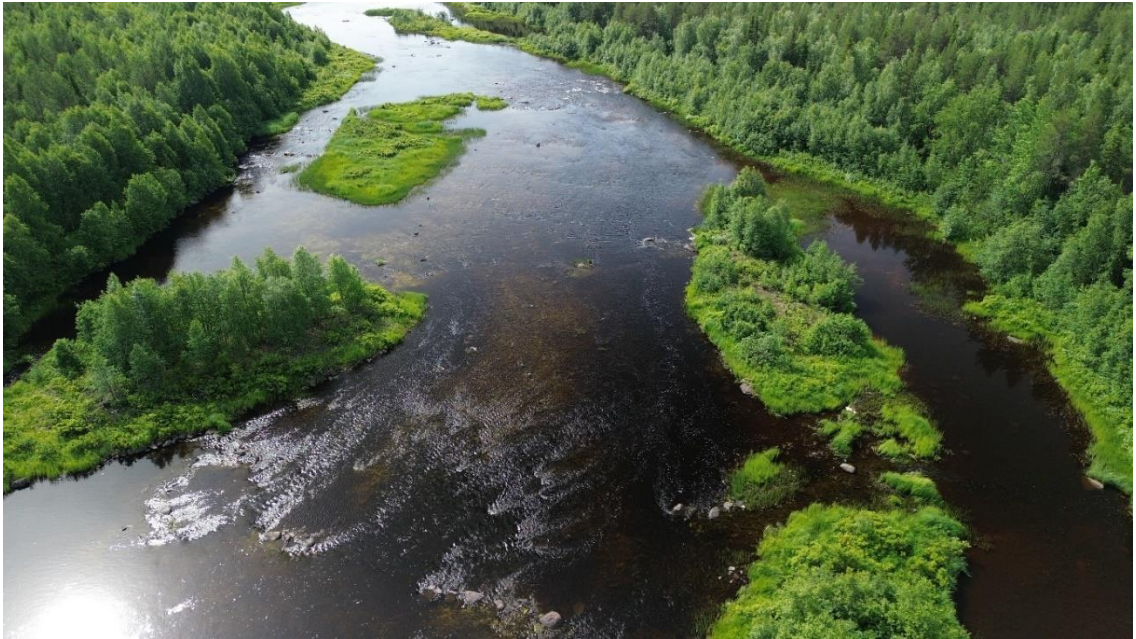
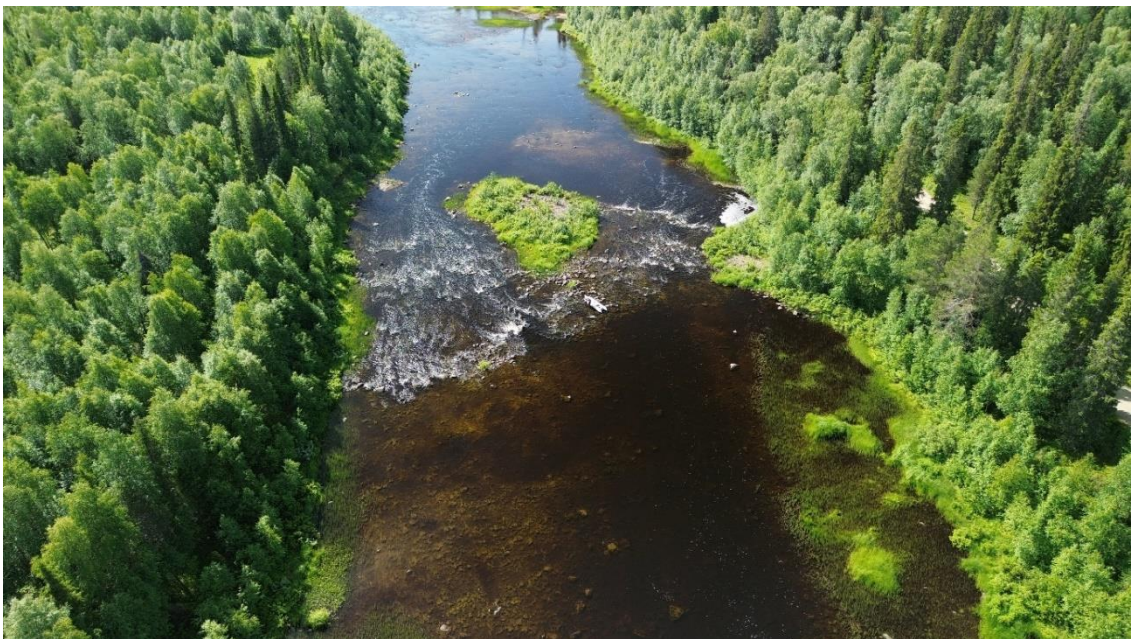
Allemanivojen lopussa on lyhyt saaren jakama koskikynnys. Itäranta on kalliota. Koskea ja virta-aluetta voidaan jakaa pidemmälle matkaa purkamalla kynnystä ylävirtaan.

**Kuva 33. Allemanivan niska.**

**Kuva 34. Allemalehdon kynnys.**

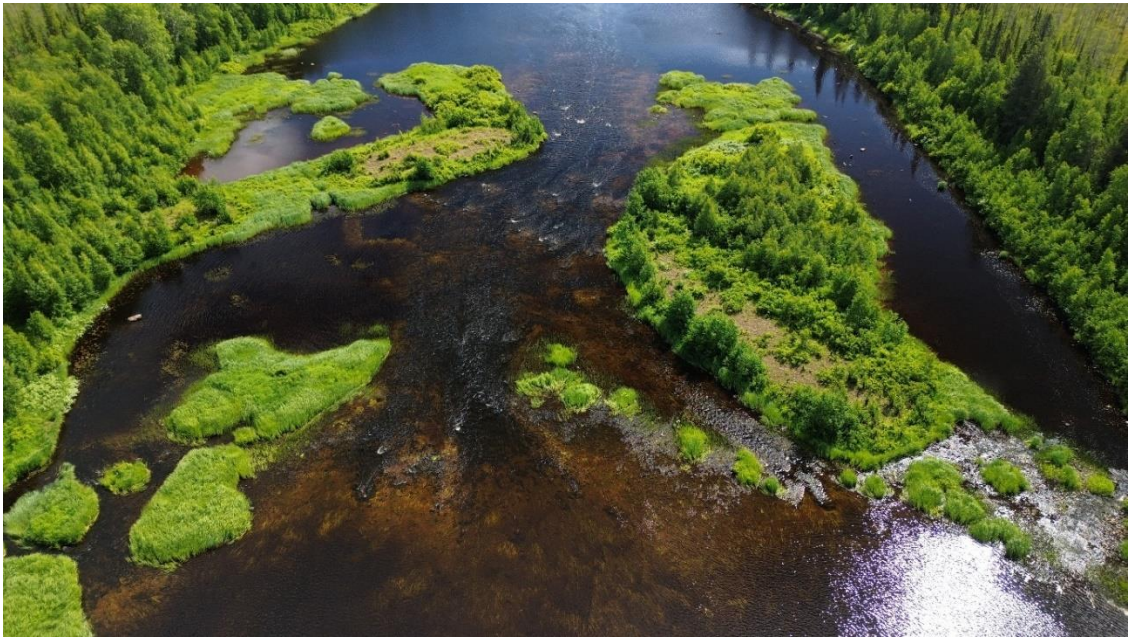
**Kuva 35. Lehtolanvaaran kuristus.**

Virta-alue voidaan selkeyttää kahteen tai kolmeen uomaan. Maansiirtotyöt ovat melko suuria.

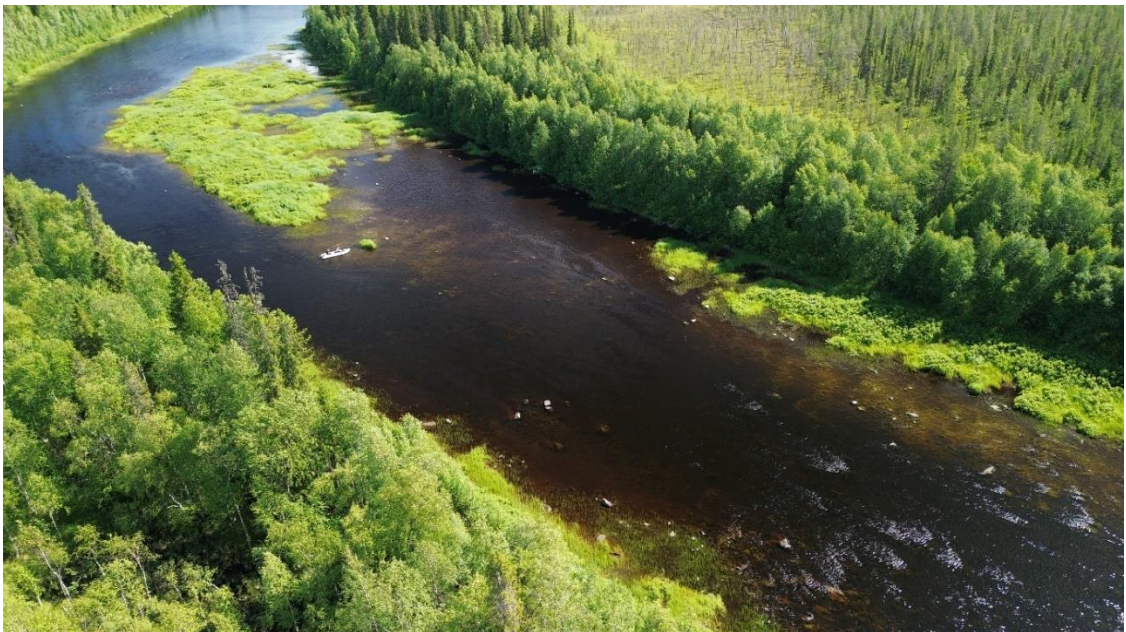
Hyvin vähän kunnostuksella saavutettavia hyötyjä.

**Kuva 36. Pillinivan virta-alue.**

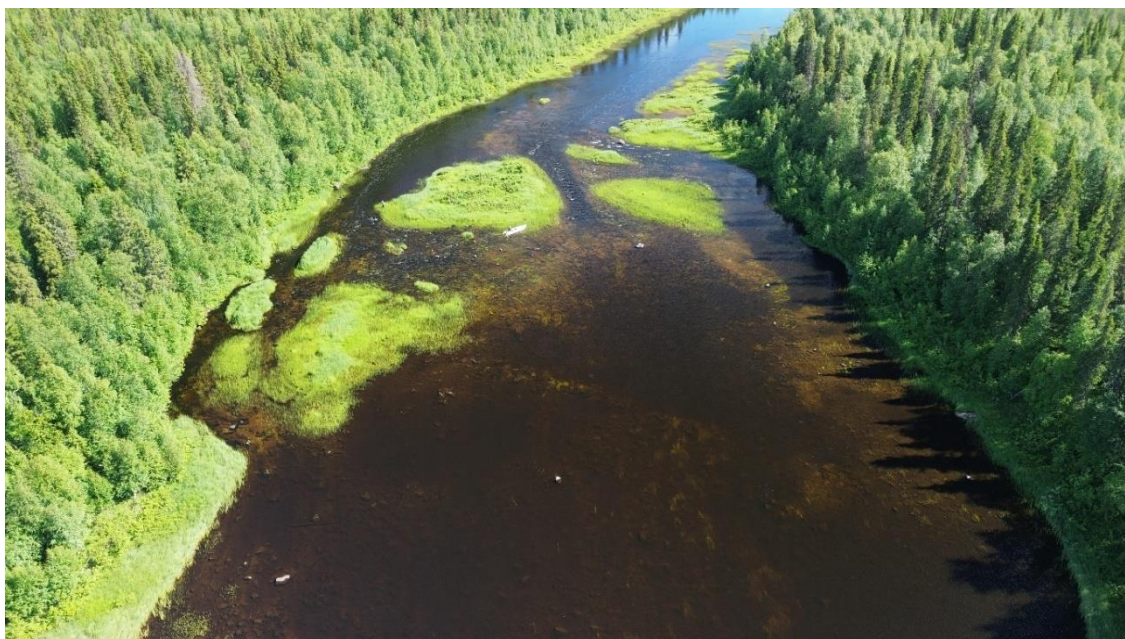
Kohteella on suhteellisen hyvin kaatoa ja pohjakiveyksissä voi löytyä myös hienompaa ainesta. Kohteen kunnostus vaatii suurten kivien ja kosken pohjamateriaalin siirtoa. Virtaa tulee keskittää 2-3 selkeään uomaan.

**Kuva 37. Hossannivan pienikivistä sahivirtaa.**

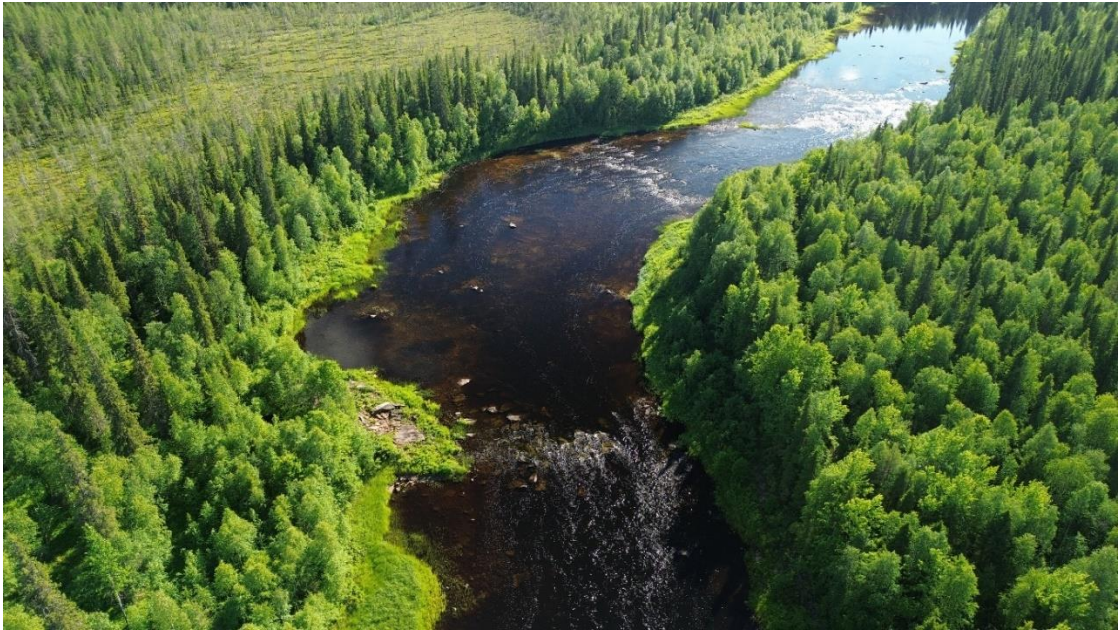
**Kuva 38. Hossanmukan välisuvanto.**

Hossanmukka on melko etäinen kohde, mutta materiaalin tuonti kohteelle ei ole välttämättömyys. Kosken yläosan lopun kynnystä/sahia voidaan purkaa ylävirtaan ja jokimutkaa syventää. Mutkan jälkeistä suistetta ja kynnystä voidaan edelleen purkaa virtavuuden parantamiseksi.

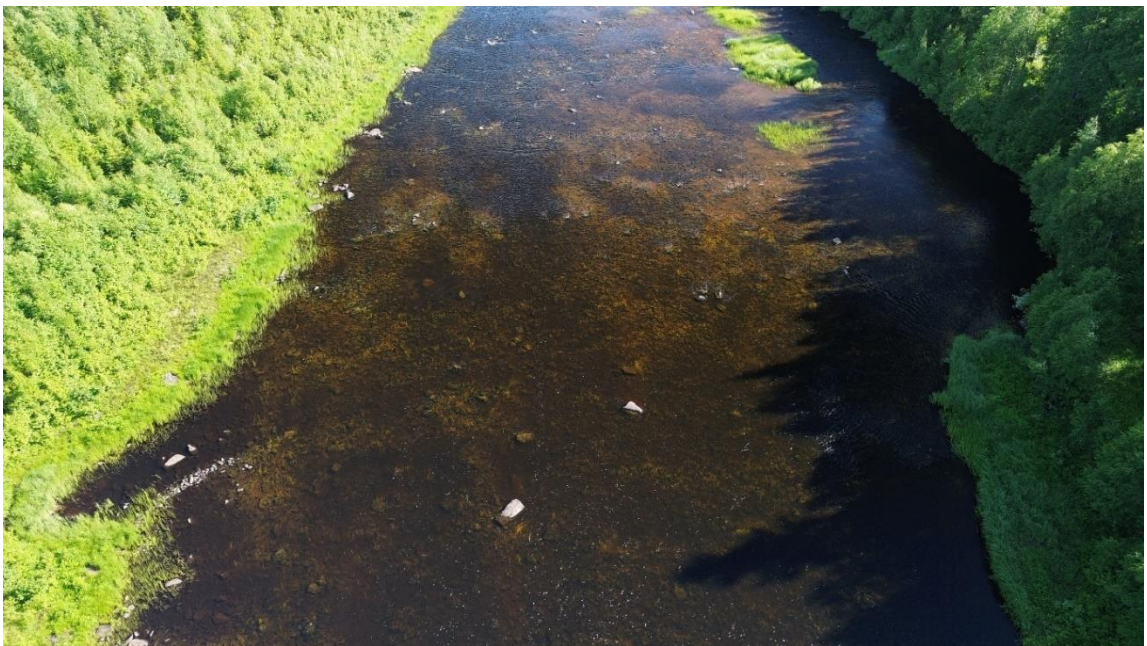
Leveä ja matalahko virta-alue Rannoilla on suuria kiviä virta-alueen tiivistämiseen ja rakentamiseen. Itärannalla on uoma puskupenkka, mitä voidaan leikata uomakunnostuksen materiaaliksi.

**Kuva 39. Leveää Voutavaaraankosken virtaa.**

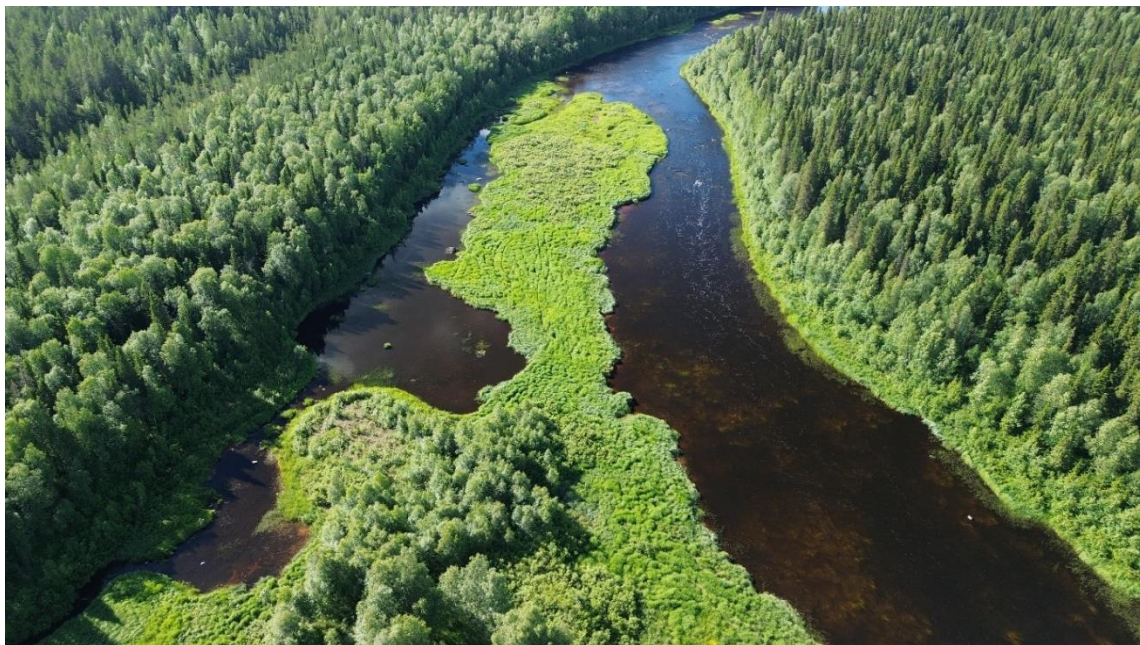
Ei kunnostuksilla saavutettavia hyötyjä.

**Kuva 40. Räpsyvuopajan yläosaa.**

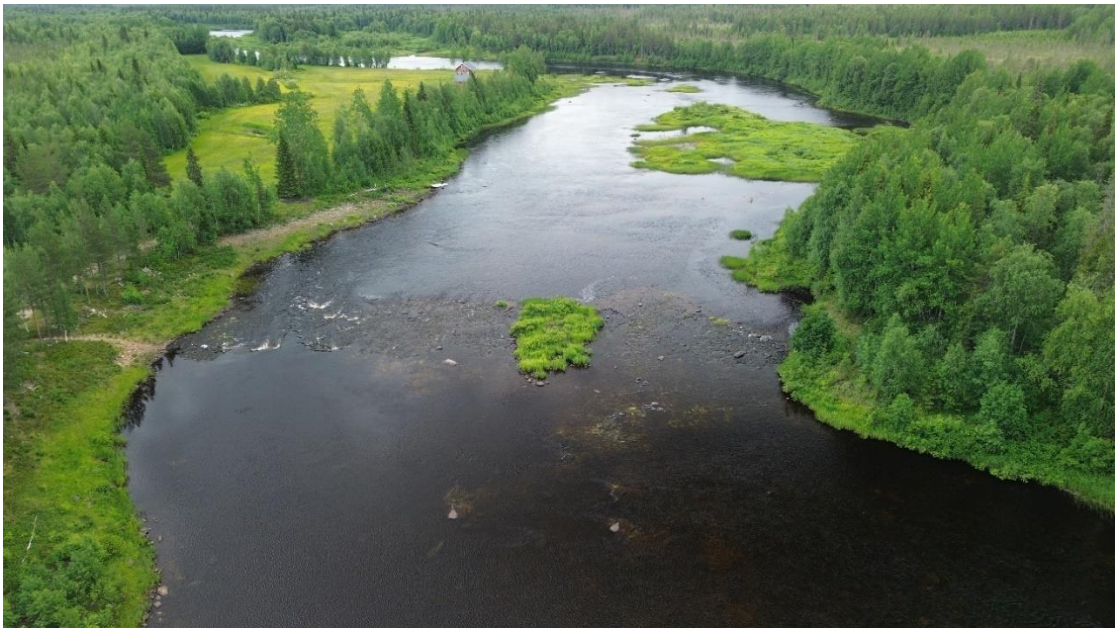
Virta-alue on vanha pohjapatomainen kuristussuiste. Syväväylä on suisteen ulkokaarteessa sen itärannalla. Suiste purkamalla saadaan kohteelle huomattavasti lisää (jopa 300 m) nivaa ja koskimaista virtavettä yläpuolisen vedenkorkeuden laskiessa.

**Kuva 43. Ylemmän Pessinivan kynnys**

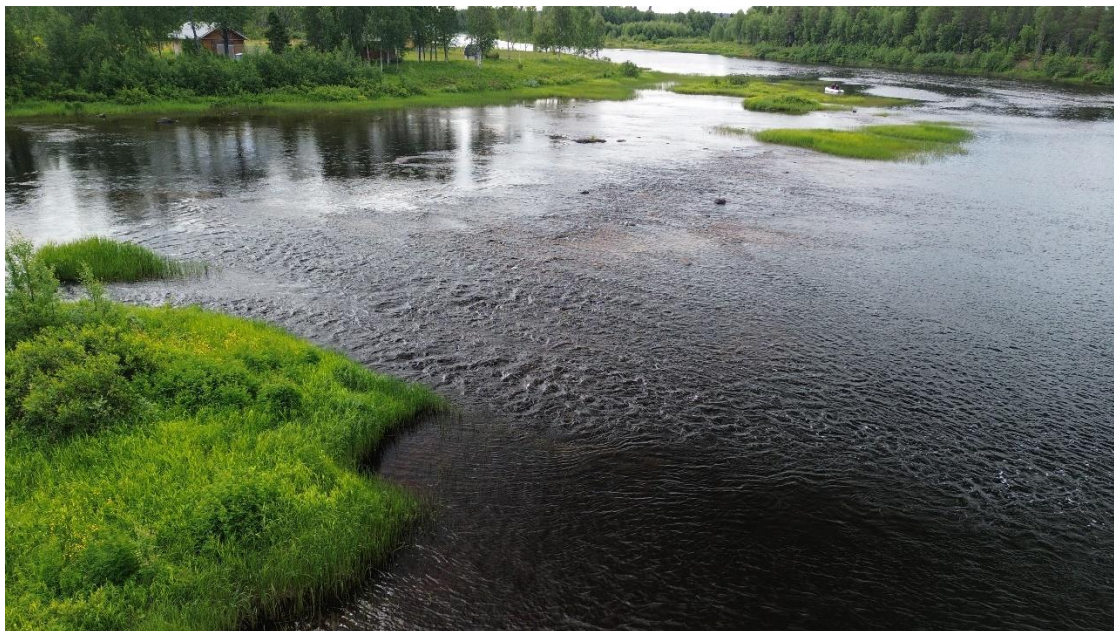
Pienikivinen sahi on todennäköisesti muodostunut yläpuolisista uoman perkuista. Sahiin voidaan tehdä selkeämpi virtausreitti nykyisen väylän kohdalle. Sahi voidaan myös purkaa ja massat siirtää yläpuolisille kunnostuskohteille missä Pessikoskesta ja nivoista voidaan tehdä yhtenäinen virta-alue.

**Kuva 44. Alempi Pessiniva on pienikivinen ja matala tulvaheitto virta-alueen lopussa.**

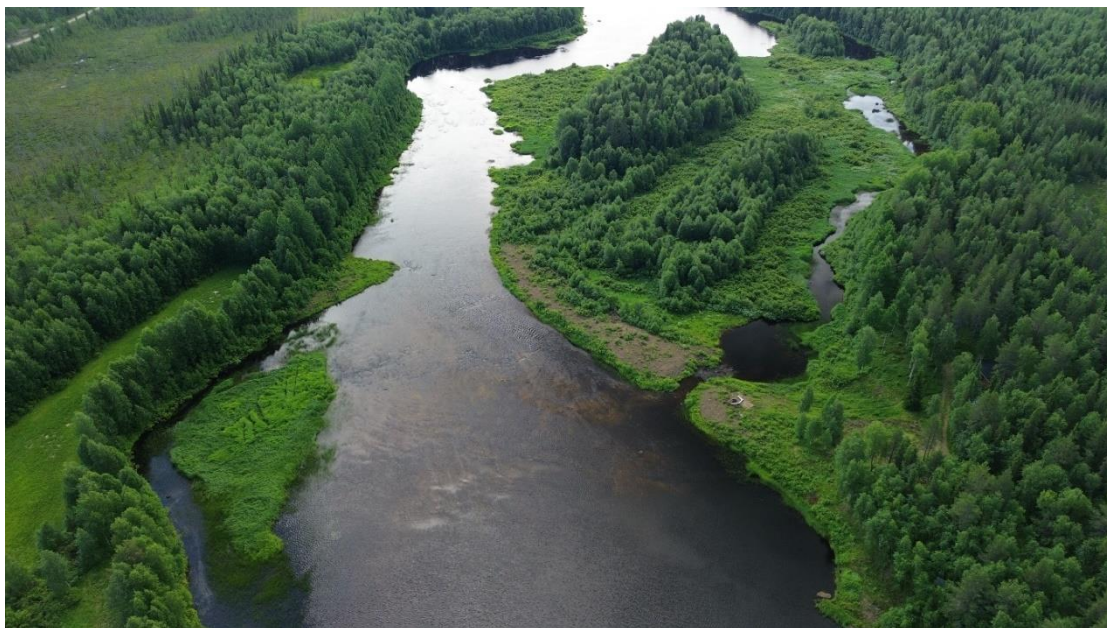
**Kuva 45. Purnusaari**

Virta-aluetta on kavennettu pitkällä suisteella. Niskalle on liettynyt laaja kasvittunut matalikko. Niskan virtaus tulisi tiivistää purkamalla suisteesta matalikolle särkkä ja kaventaa niskaa selkeisiin virtausreitteihin. Alaosa on syvempää nivaa ja esim. ajankohdan virtaamalle (11,4 m<sup>3</sup>/s) eivät kunnostukset tuo lisäarvoa.

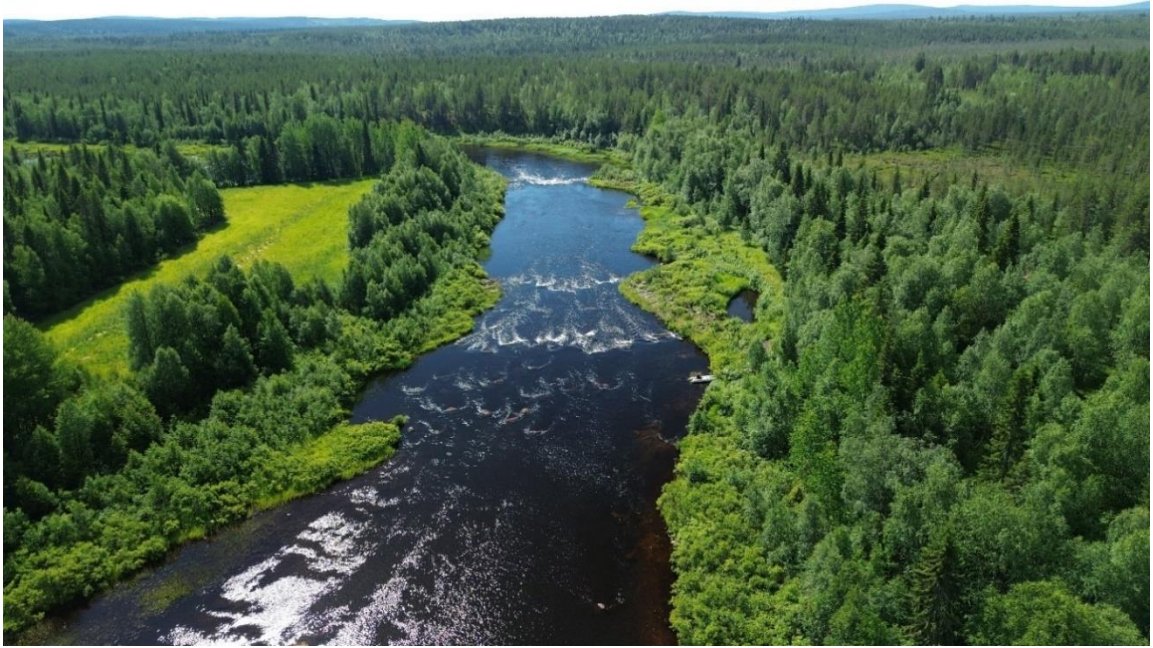
**Kuva 46. Rakokoskessa pudotuskorkeus on jaettu kolmeen kynnykseen.**

Koskea voidaan leventää perkuupenkat purkamalla. Niskaa kivetään pidemmälle ylävirtaan ja sorastetaan kiihtyvään virtaukseen. Kosken alaosan kuristussuiste puretaan kokonaan ylävirtaan ja kosken loppu syvennetään. Yläosan uomien levitys ja kiveäminen tehdään siten, että yläpuolisen suvannon keskiveden korkeutta ei muuteta. Levitys parantaa uomien tulvanpurkauskykyä. Massojen siirrot ovat tehokkainta tehdä puskutraktorilla ja suurella kaivinkoneella.

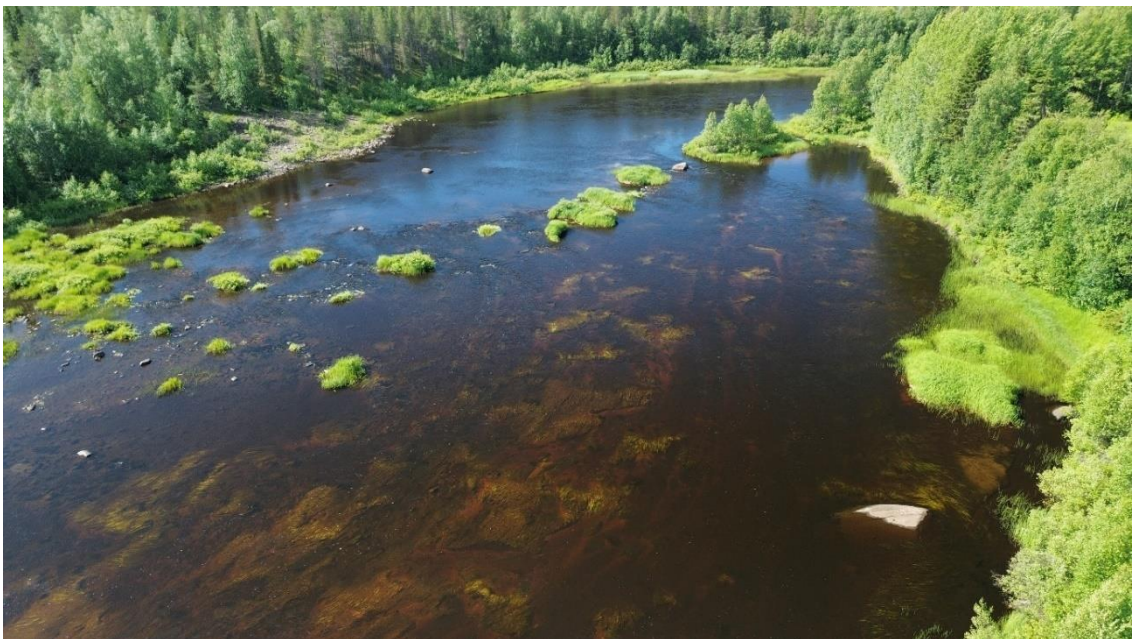
**Kuva 47. Saviniva sijaitsee heti Rakokosken alapuolella**

Niska on leveä ja kuivaa alivedellä särkäksi. Niskan ulkokaarteelle kaivetaan pääväylä ja rannan perkuukiveä. Iso kiveä käytetään väylän kiveämiseen massan vaihtona.

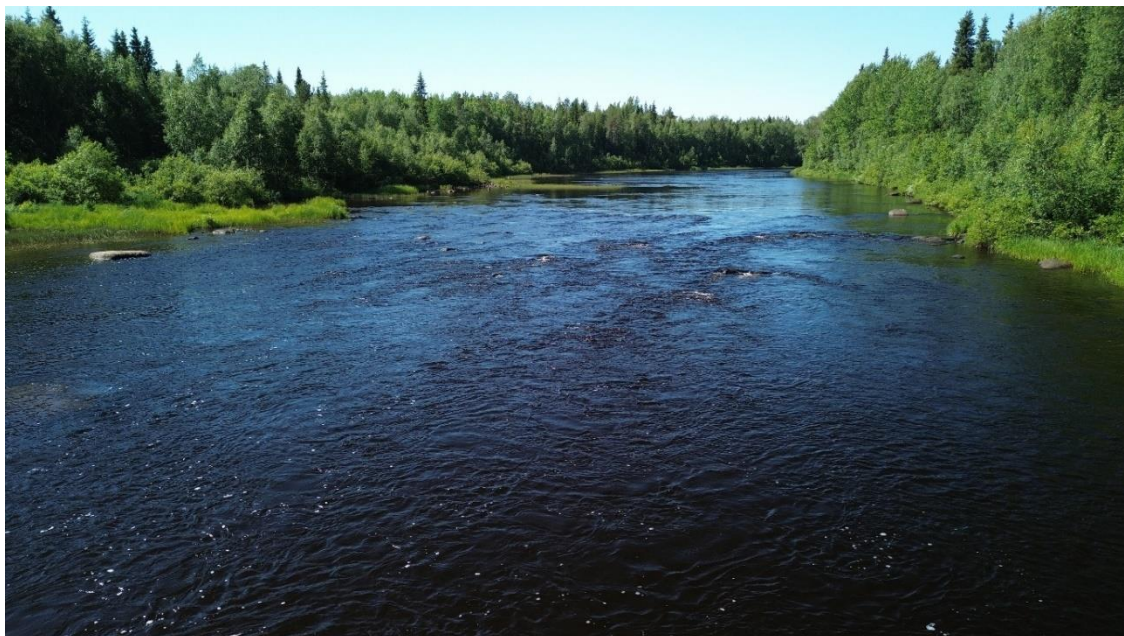
Leveä virran ylittävä pohjapato. Padon purkaminen laskee yläpuolisen suvannon vedenkorkeuksia. Vedenkorkeuksien säilyttäminen ja pudotuksen jakaminen virta-alueeksi tarvitsee kohteelle tuotavaa kiviainesta.

**Kuva 48. Taipaleennivan lyhyt virta-alue.**

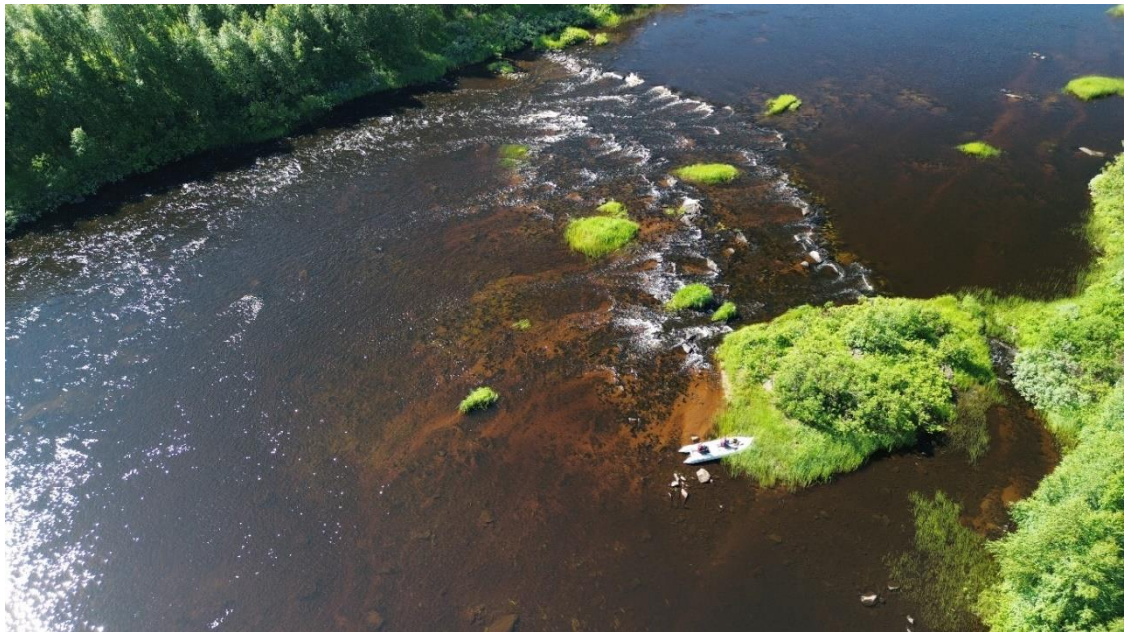
Leveä virran ylittävä pohjapato. Padon purkaminen laskee yläpuolisen suvannon vedenkorkeuksia. Vedenkorkeuksien säilyttäminen ja pudotuksen jakaminen kahdeksi virta-alueeksi tarvitsee kohteelle tuotavaa kiviainesta vähintään 1000 m<sup>3</sup>.

**Kuva 49. Väliniva on pohjapatomainen kynnys.**

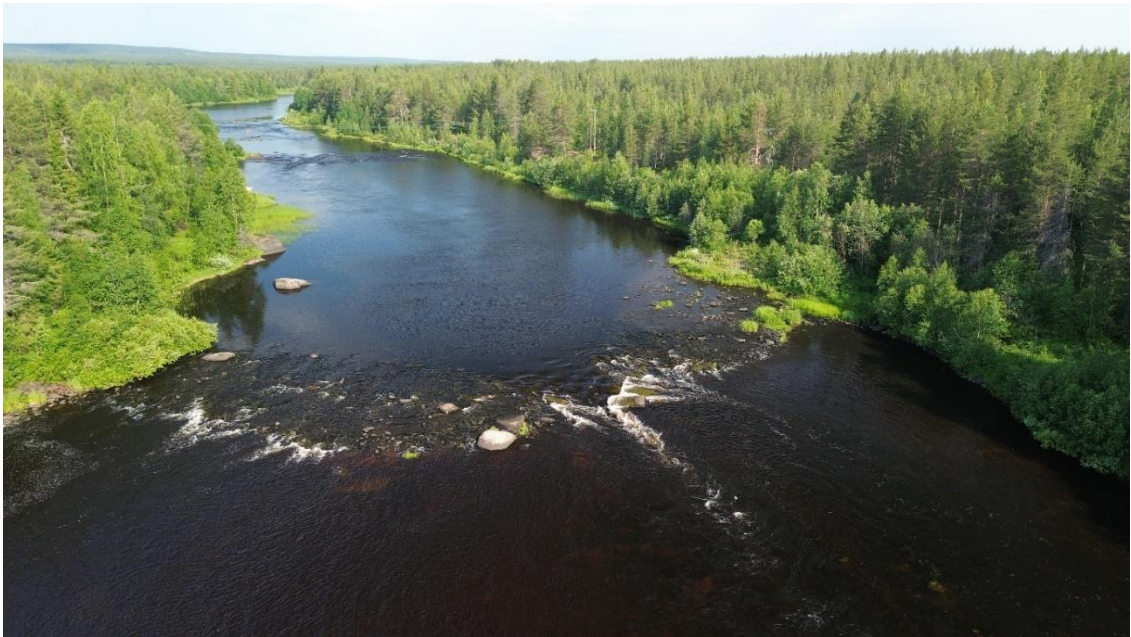
purettu lähes kokonaan muodostaen virtaan lyhyen ja leveän sahikönkään. Alin köngäs purkamalla kohteen virtavesipinta-ala kasvaa merkittävästi.

**Kuva 52. Hietakosken alin kynnyks.**

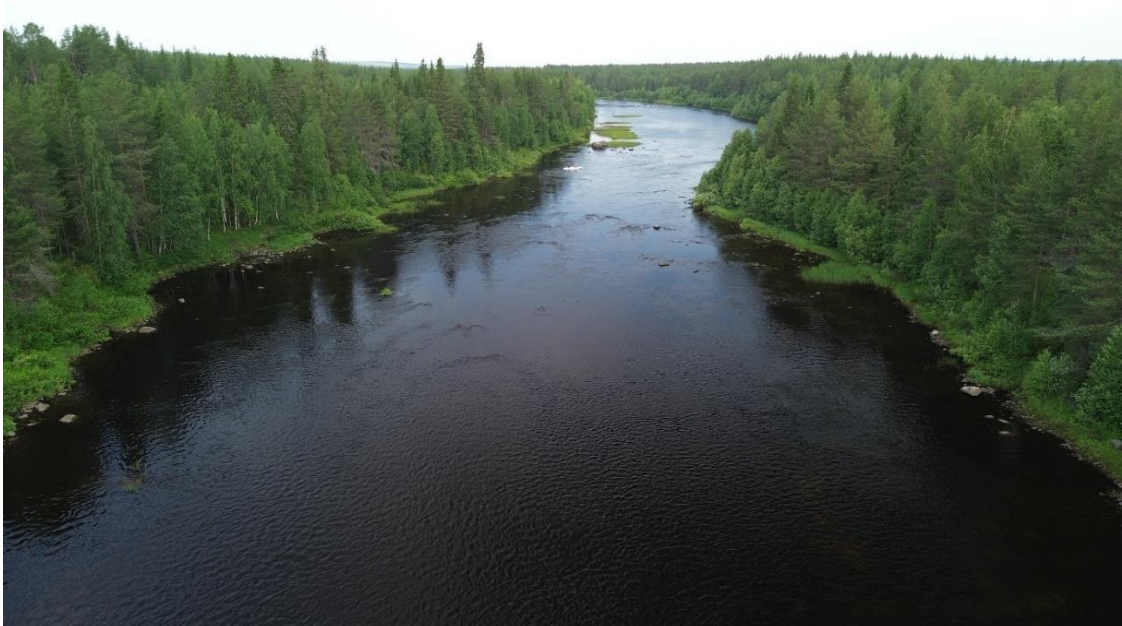
Kivetty selvästi virtaava niva. Ei välttämätöntä kunnostustarvetta.

**Kuva 53. Hietanivalla ei ole välitöntä kunnostustarvetta.**
