***Sodankylän kunta / Lapin ELY-keskus***

***Luiron kalataloudellinen kehittämisohjelma***

***Suunnitelma***

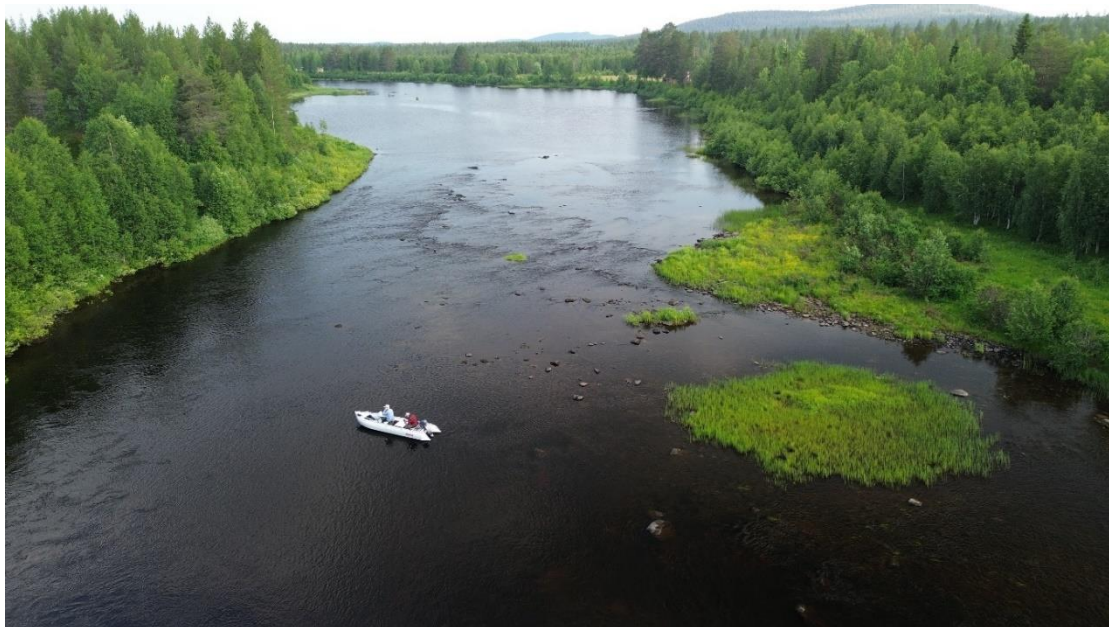
**Kuva 54. Kaltioniva**

Lyhyt ja matala niva-alue. Ei välttämätöntä kunnostustarvetta.

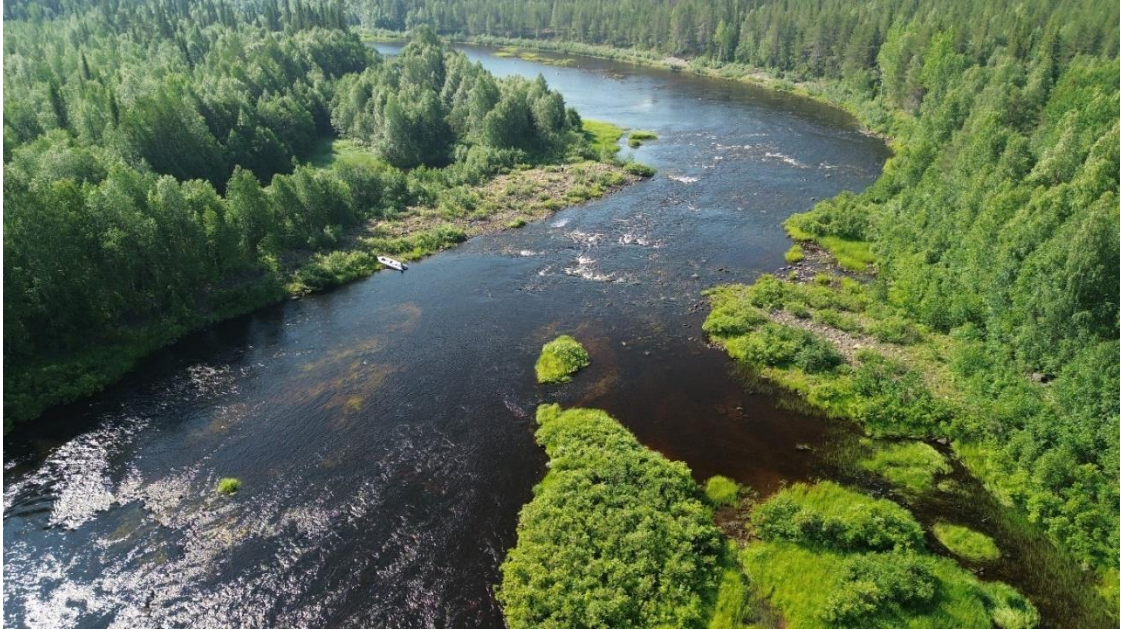
**Kuva 55. Saariköngästä niskalta alavirtaan.**

Perkuusaarekkeesta ja länsipuolen suisteesta voidaan leikata satoja kuutioita uomakunnostusmateriaalia. Kohteella riittää pudotuskorkeutta runsasvetiselle koskielinympäristölle. Vesirajaa ei ole tarvetta muuttaa, kuin alaosan sisäkaarten mahdollisen täytön osalta.

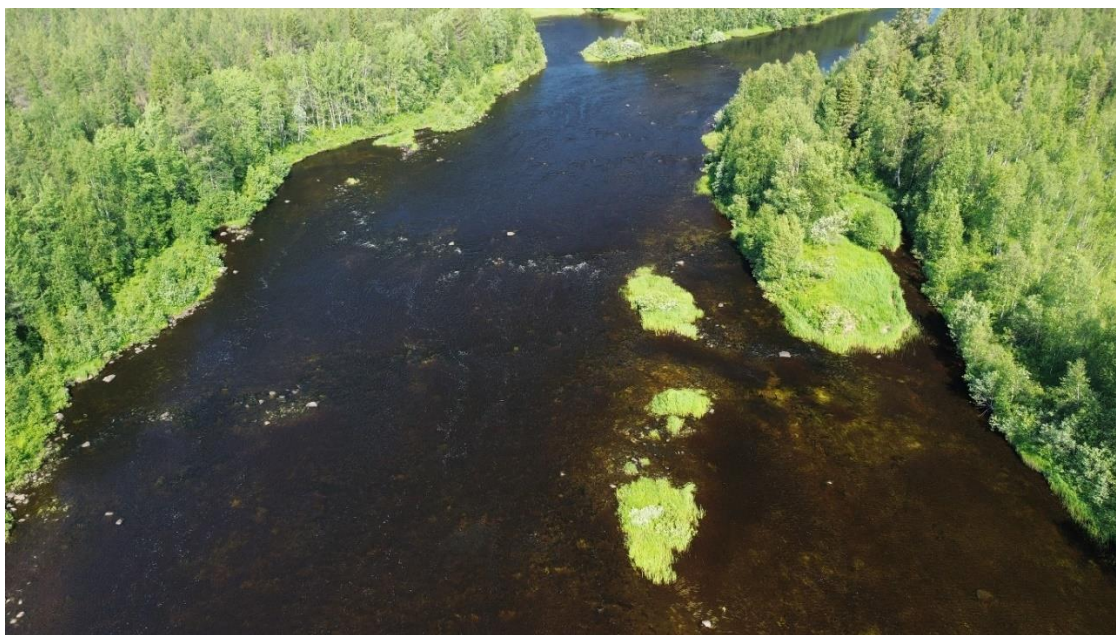
Niva koostuu nauhamaisista kivikynnyksistä. Yläosan rannoilla on yksittäisiä kiviä ja itärantaa voidaan leikata kunnostusmateriaaliksi. Alaosassa on harjaltaan liian pitkä sahiköngäs. Kosken lopun sahi tulisi purkaa ylävirtaan ja virtaa tiivistää särkillä ja kivirakoilla. Suisteita ja puskupenkkoja voi leikata keskiveden korkeuden yläpuolisella tasolla.

**Kuva 57. Koppelonivan alaosa.**

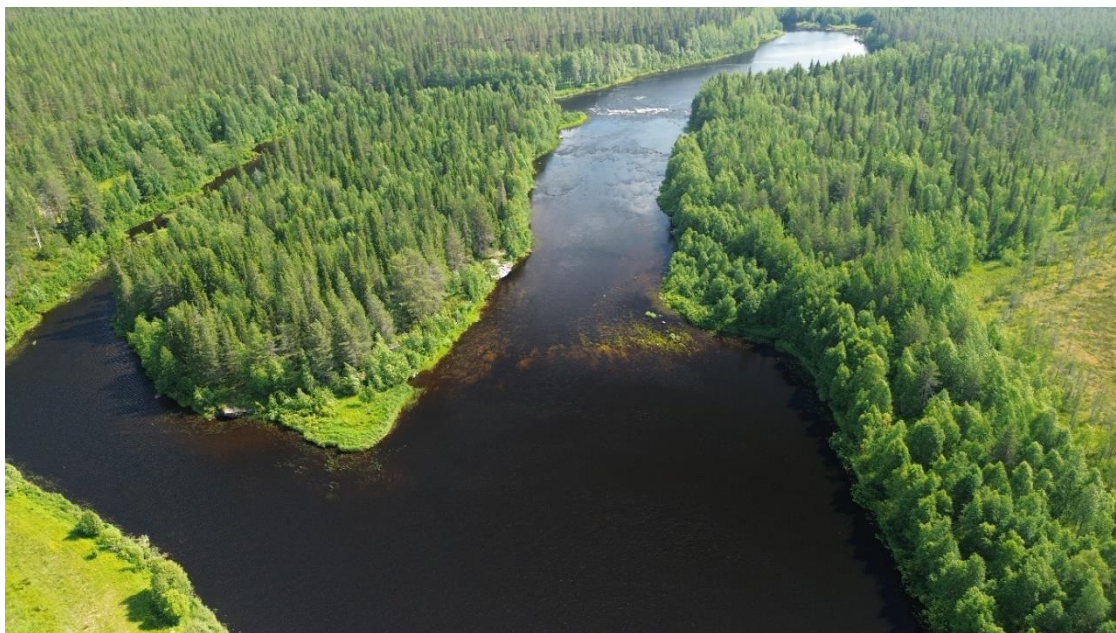
Yläosa on kallioisen saaren jakamaa nivaa. Alaosan suiste/penkere purkamalla virta-aluetta voidaan rakentaa ylävirtaan noin 100 m säilyttäen yläpuolen vallitsevat vedenkorkeudet. Vesipintaa ei saa nykyisellä kivimäärällä nostettua siten, että sivu-uoma vesittyisi nykyistä enemmän. Nykyisellään penkere vie pudotuskorkeutta lähes 1 metrin.

**Kuva 58. Saaripenkere ja itäpuolen sivu-uoma.**

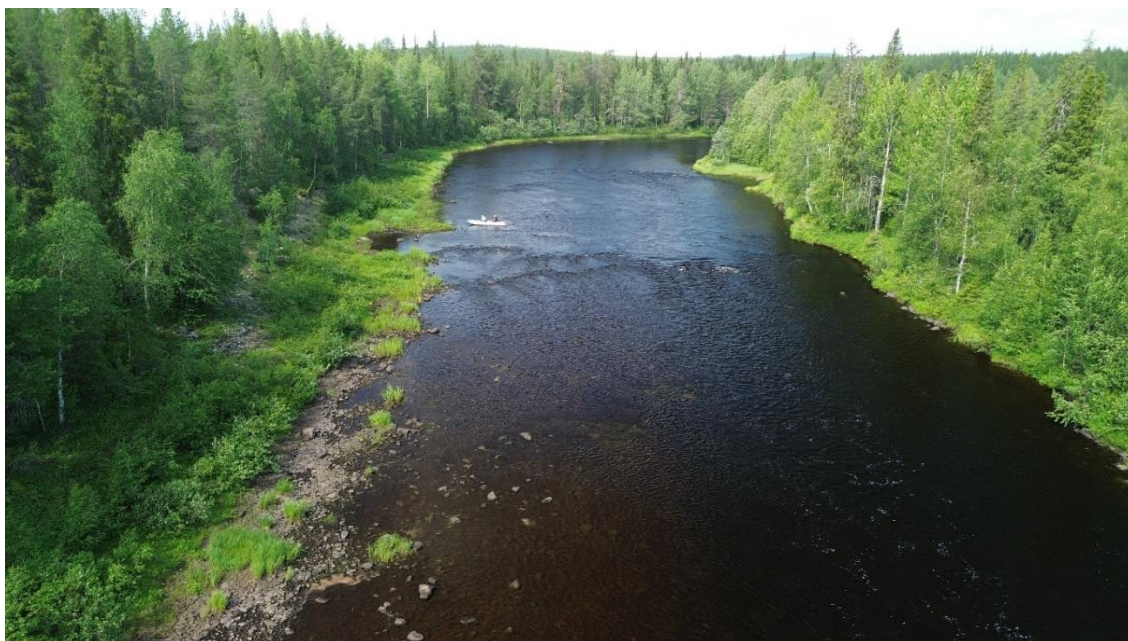
**Kuva 59. Saarenniva ennen Saarikoskea.**

Vesi virtaa jo vanhan uoman haaran kohdalta. Saaren ranta on kalliota. Uoma kääntyy virta-alueelle. Niva voidaan kivetä ja rakentaa paikoin koskimaiseksi virraksi. Ulkokaarteessa on vanha eroosioranta, jonka palautumista voidaan edistää purkamalla perkuukiviä ulkokaarten puoleisesta rannasta. Uomaa ei tarkoituksellisesti levennetä. Suurta kiveä on uoman saaren puoleisella itärannalla. Kohteelle ei välttämättä tarvitse tuoda kivimateriaalia.

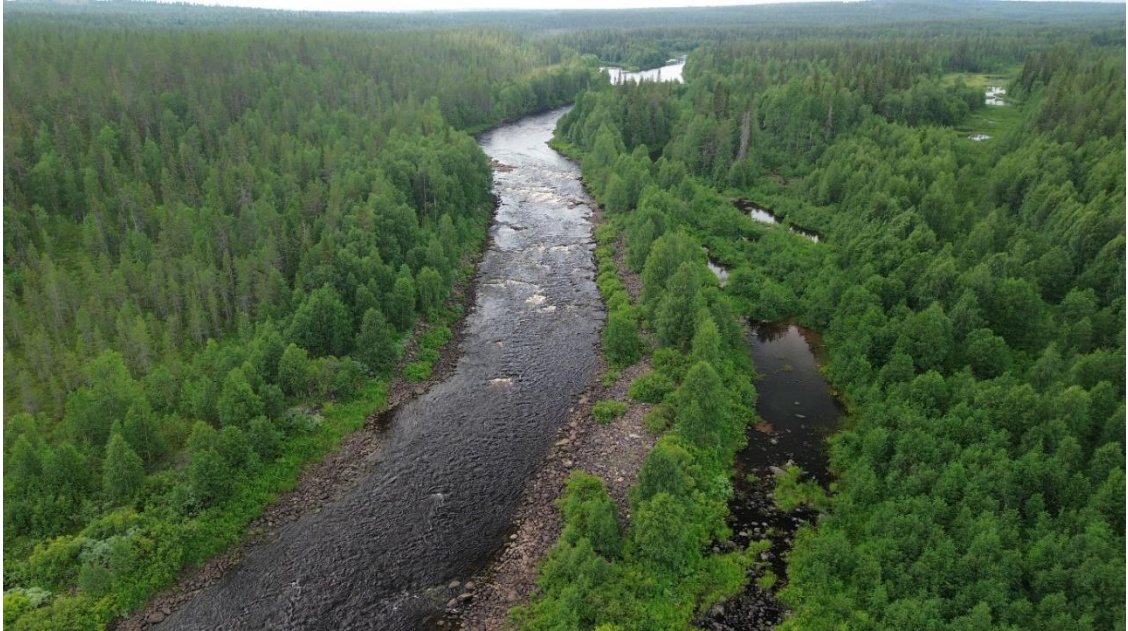
**Kuva 61. Saarikoski on perattu yksiuomaiseksi.**

Kosken kunnostuksessa on maamassojen siirtoa, johon tarvitaan dumpperia ja kuormaamiseen soveltuvaa kalustoa ja 30 t kaivinkone.

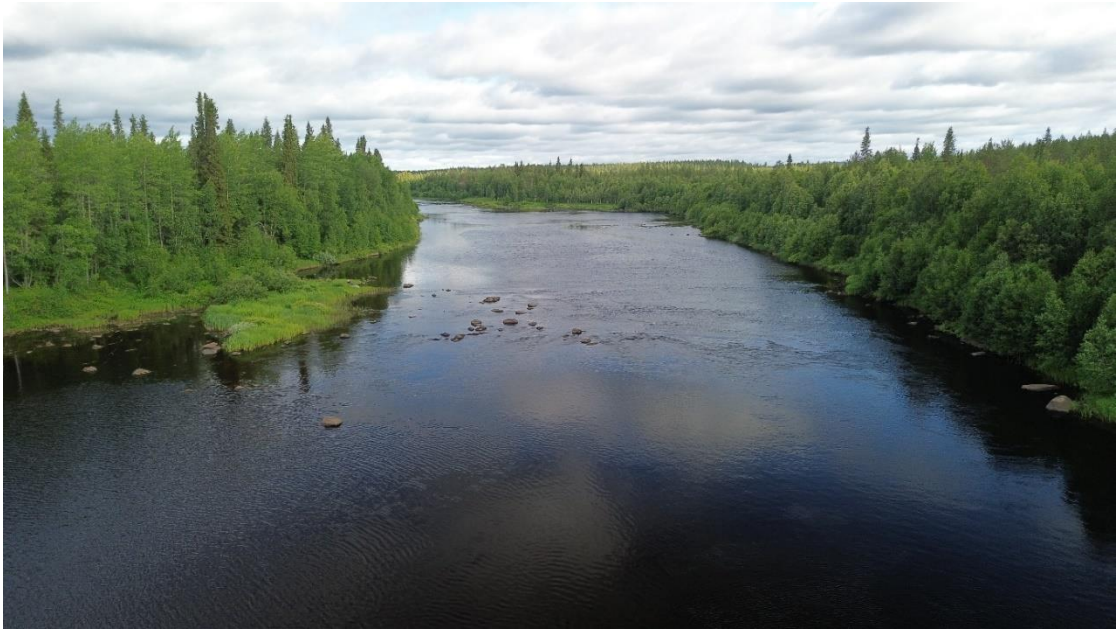
**Kuva 64. Saarikosken niva**

Nivaa on kavennettu suisteella ja alaosalla on harva poikkikiveys. Suiste voidaan purkaa uomaan pitkittäiseksi särkäksi kaventamaan uomaa. Särkän ylin osa pysyy keskiveden korkeuden alapuolella.

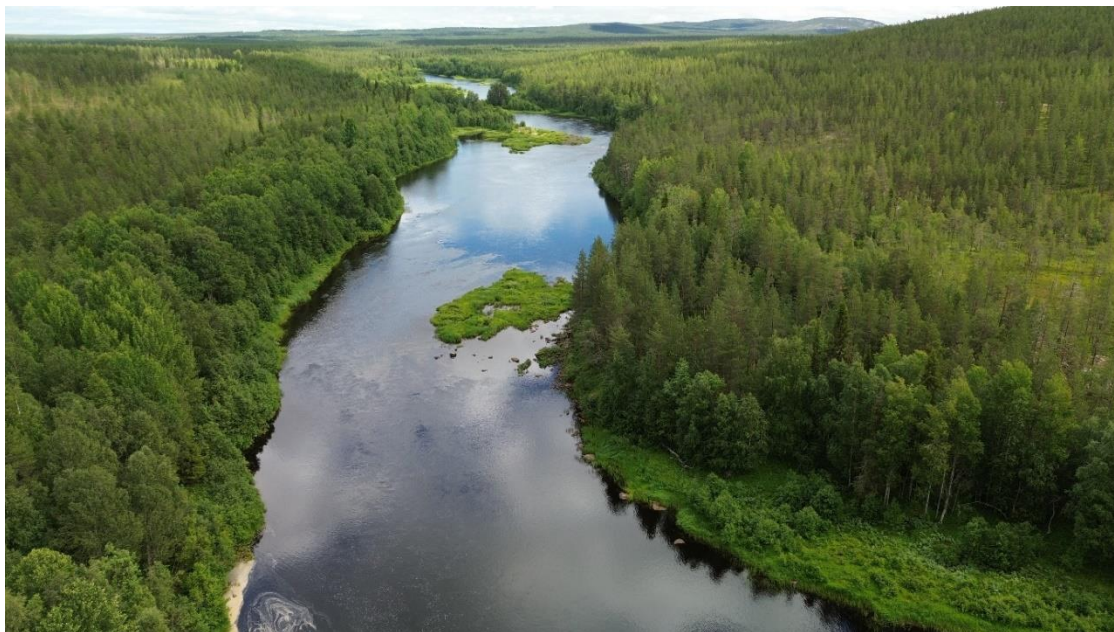
**Kuva 74. Juurakkoniva**

Nivalla ei ole suurta kunnostuspotentiaalia.

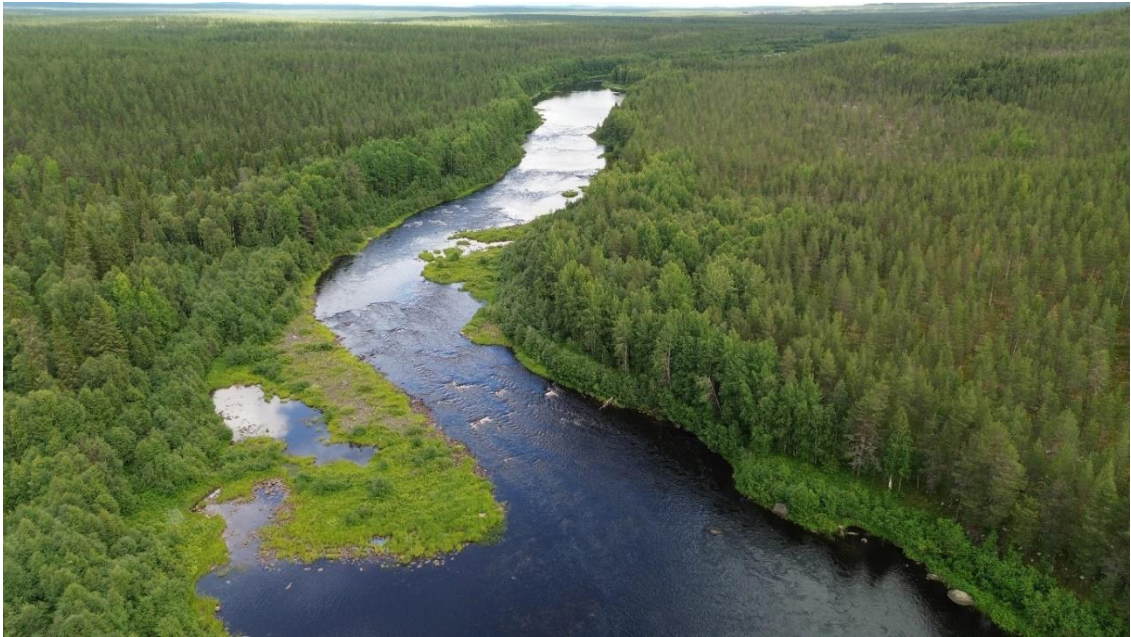
**Kuva 75. Kuiskoski on potentiaalinen täydennyskunnostuskohde.**

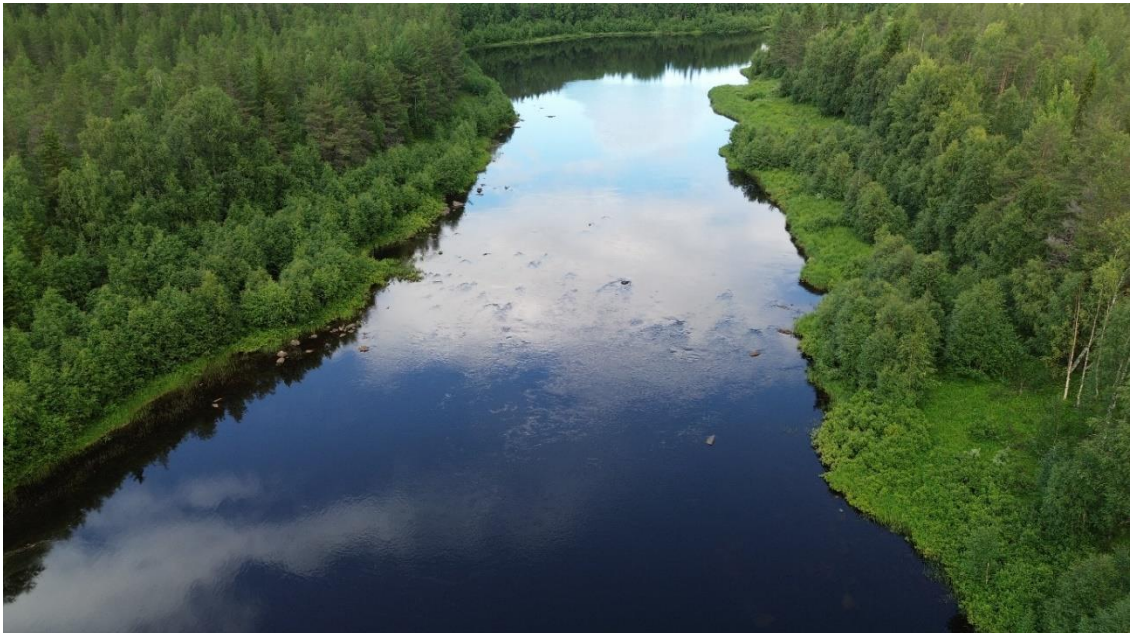
**Kuva 76. Kuisniva**

Kuiskosken alapuolisen suvannon alapuolinen nivaosuus. Ei välttämättömiä kunnostustoimenpiteitä.
