***Sodankylän kunta / Lapin ELY-keskus***

***Luiron kalataloudellinen kehittämisohjelma***

***Suunnitelma***

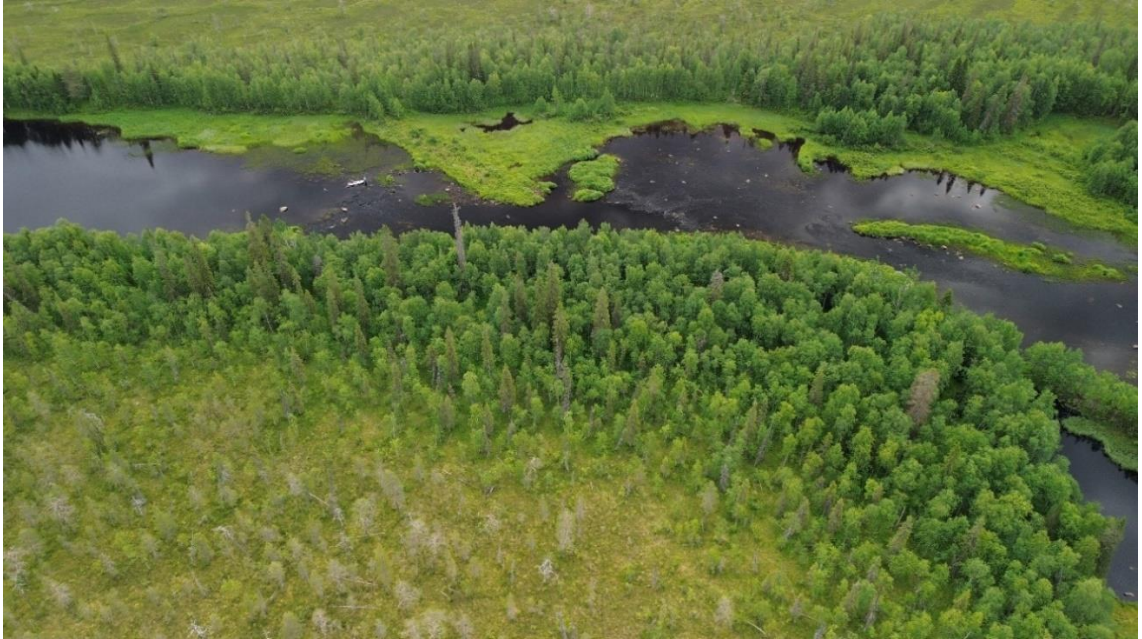
**Kuva 12. Viuvalonivan niska**

Kohde muodostuu kahdesta virta-alueesta, mistä ylempi on noin 370 m ja alempi virtapaikka on nykyisin selkeä 400 m "pääkoski" suuremmalla 1,9 metrin pudotuskorkeudellaan. Keskimmäinen lyhyt virtapaikan kynnystä puretaan eteläpuolelta pudotuskorkeuden jakamiseksi pidemmälle matkaa. Isot kivet kaivetaan perkuusuisteista ja asemoidaan uomaan. Kohde on pääosin matalarantainen eikä paikan päällä ole juurikaan suurta kiveä. Matalan kosken virtaa voi keskittää rakkakiveyksillä kivitäytöillä. Suisteista voidaan ottaa kiveä, mutta niihin mahdollisesti syntyviä oikovirtauksia tulee välttää.

Alaosalla virta kivetään suurella kivellä, mitkä yltävät 40 – 60 cm keskiveden yläpuolelle. Osa kiveyksistä tehdään kynnyksinä, mutta kohteen vesipintaa ei tarvitse nostaa. Kohteelle on tuotava soraa.

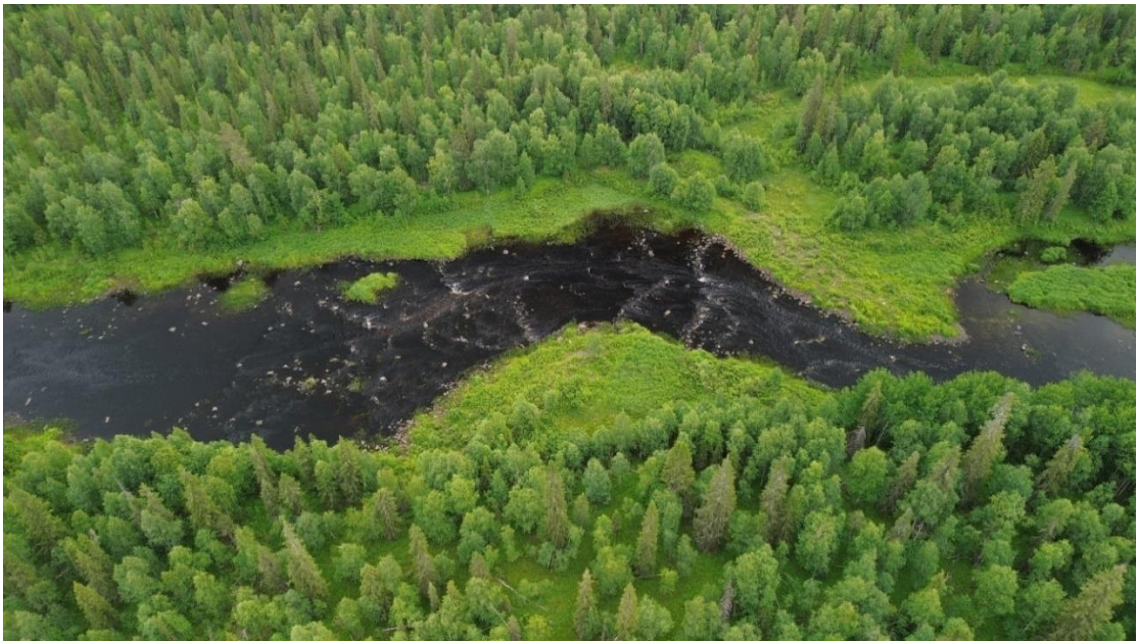
**Kuva 13. Viuvalonivan keskimmäinen koski.**

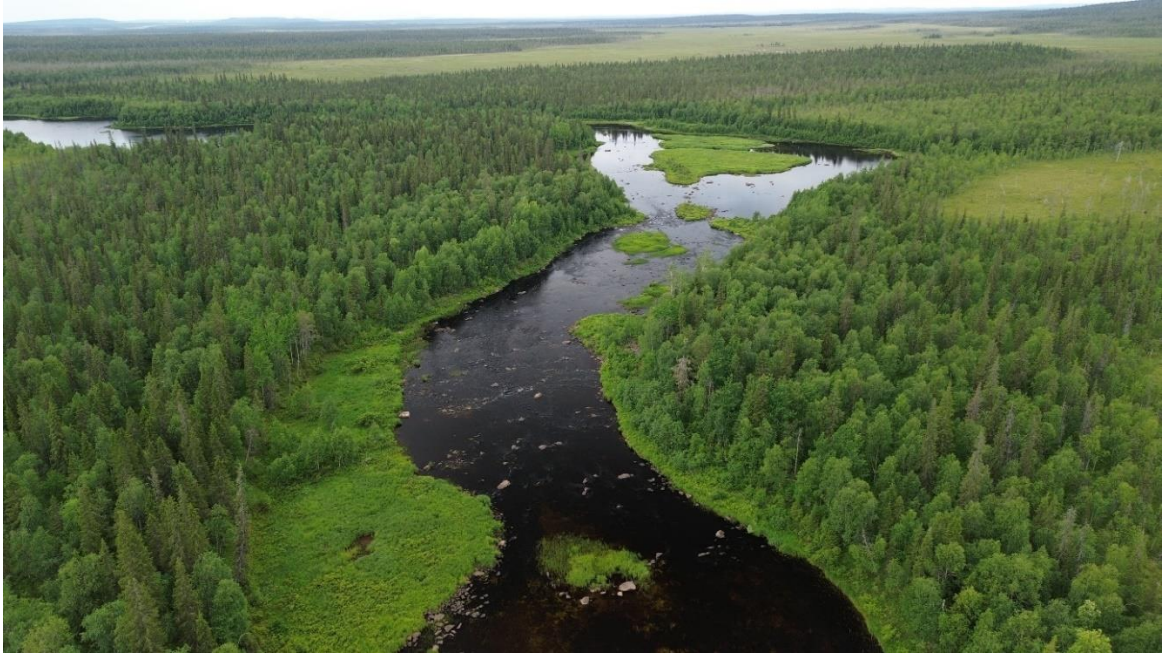
**Kuva 14. Viuvalonivan alaosa**

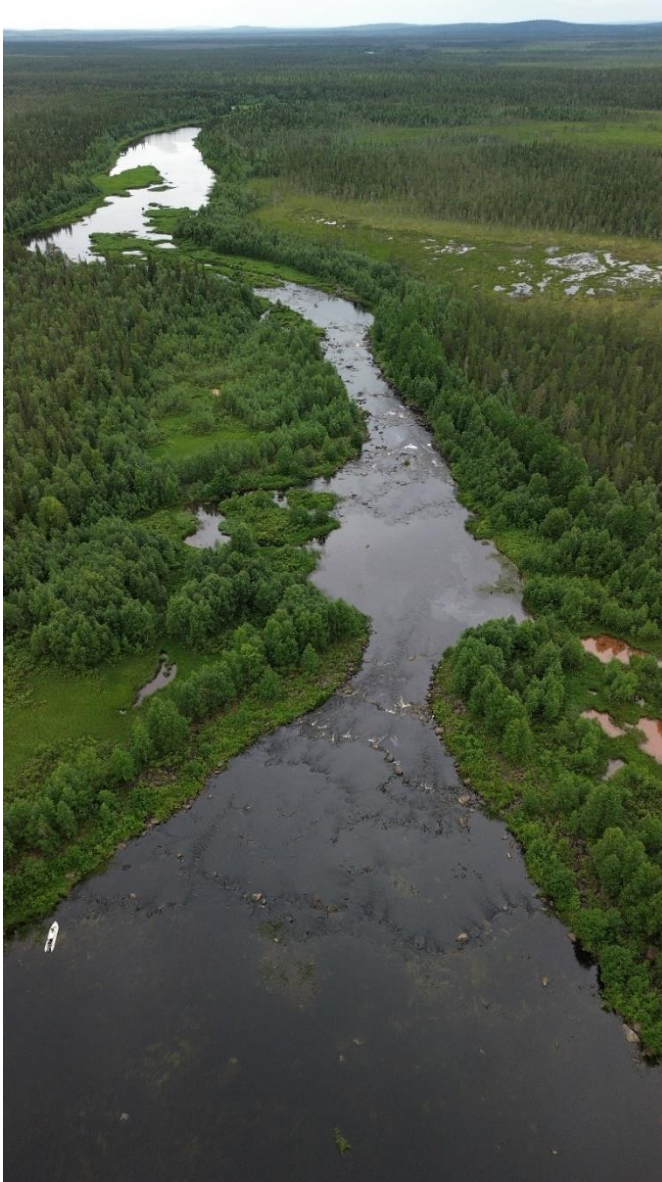
**Kuva 17. Yläköngäs niskalta alas**

Alakoski alkaa välisuvannolta. Perkuupenkoista puretaan kiveä uomaan ja alakoskea levitetään molemmilta rannoilta vaihtelevasti 3-6 metriä leveämmäksi. Koskea kivetään isolla kivellä nostaen uoman vesipintaa ja vesitilavuutta. Hienojakoisempaa perkuukiveä puretaan kynnyksiin ja uomaa tuodaan lisää soraa niin kutu- kuin rakennesoraksi. Isoa kiveä voidaan siirtää alavirtaan.

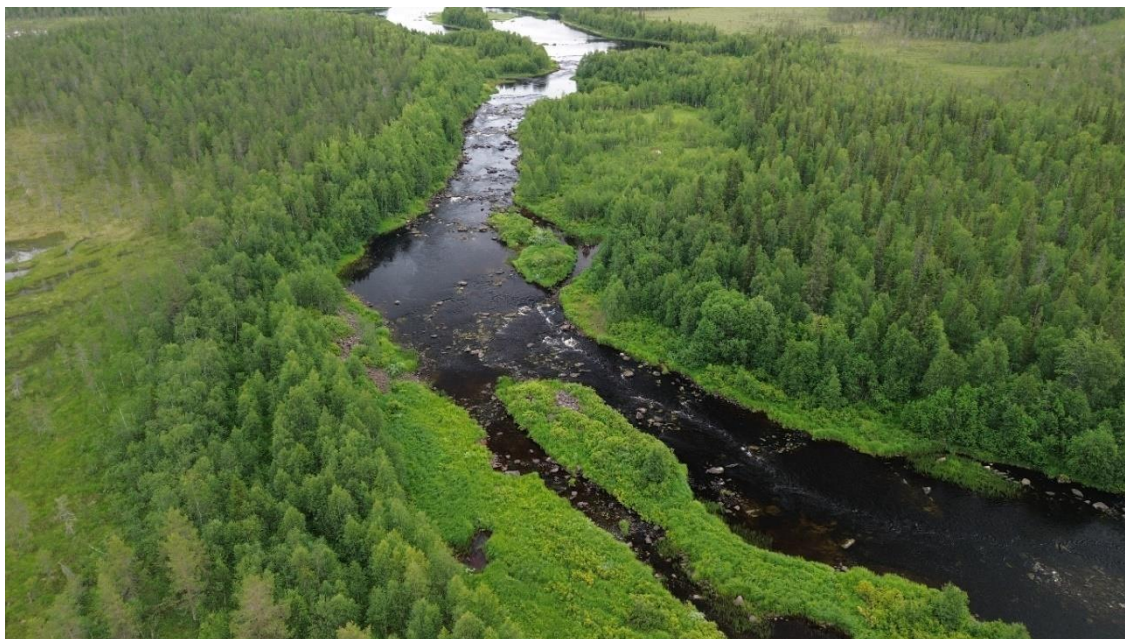
**Kuva 18. Yläköngäs alhaalta ylös**

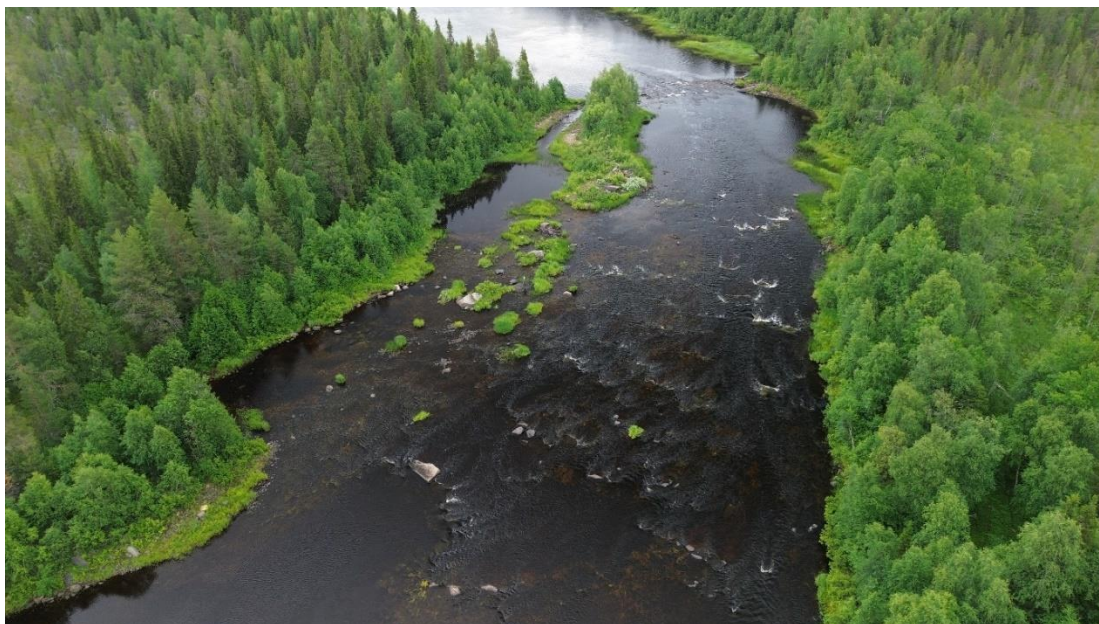
Soutuniva on koskimainen uoma. Yläosa on nivaa ja keskivedellä virtaama leviää laajalla pääväylän kaatuessa länsirannan syvään koskeen. Alaosalla perkuusaari ja molemmin puolin rakennettu virran kuristussuiste.

**Kuva 41. Soutuniva on koskea.**

Alaosan poikkisuiste hävittää vajaan metrin kohteen pudotuskorkeutta. Suiste puretaan kokonaan tai osittain ylävirtaan ja samoin myös perkuusaari. Perkuusaaren tason voi jättää MHW yläpuolen tasoon. Kivimateriaali käytetään kosken rakentamiseen koko virtavesiosuudella. Soraa on tuotava kohteelle. Suurta kiveä on käytettävissä melko hyvin. Itärannalla kulkee ajoura koko kosken matkalla

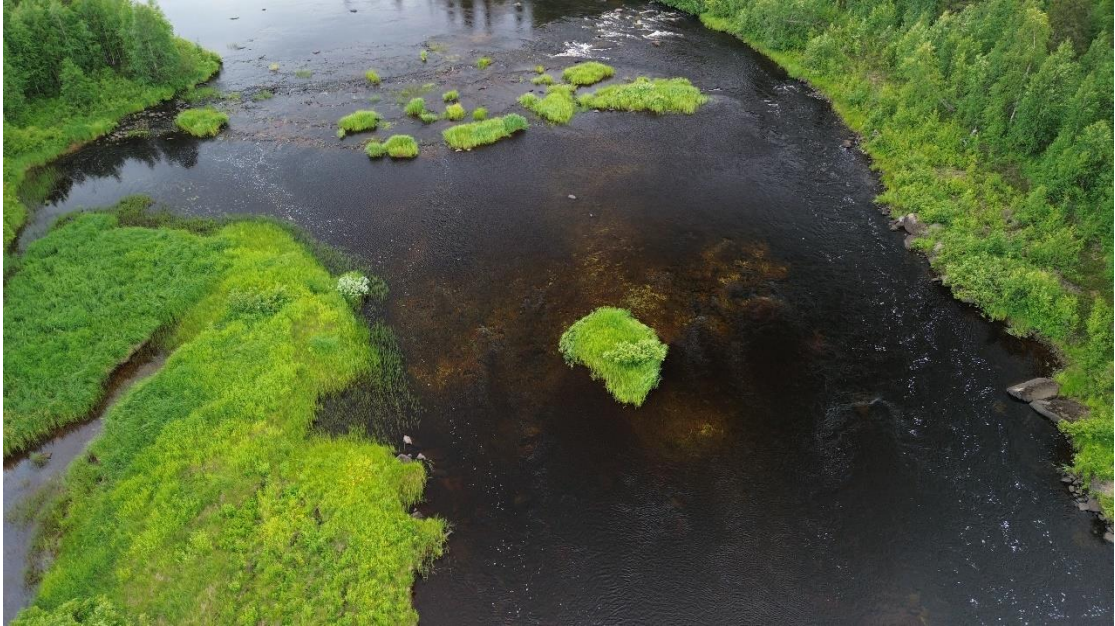
**Kuva 42. Pessikosken niskakynnys ja alaosan nivavirta.**

Kosken niska voidaan purkaa pidemmälle matkaa ylä- ja alavirtaan. Niska jaetaan matalalla saarella selkeämmin kahteen uomaan, siten että länsirannalle saadaan vesittyvä uoma. Kosken itärannan ulkokaarretta puretaan koko virran matkalta leikkaamalla se uomaan rakentaen koskimaista virtavettä noin 100 m alavirtaan. Pessijoen yläpuolinen pohjoisrannan suiste puretaan lähes kokonaan. Kiveämisellä ei pyritä nostamaan yläpuolen vesipintaa vaan kiveys jaetaan pidemmälle matkaa. Pessijoen suun sahiköngäs puretaan Pessikosken kunnostuksen kivimateriaaliksi. Pessijoelle tehdään selkeä virtausreitti Luiroon. Kosken loppu voidaan kaivaa muuta koskipohjaa syvemmäksi, mutta Luiron virtaa ei ohjata itärannan ulkokaarteelle.

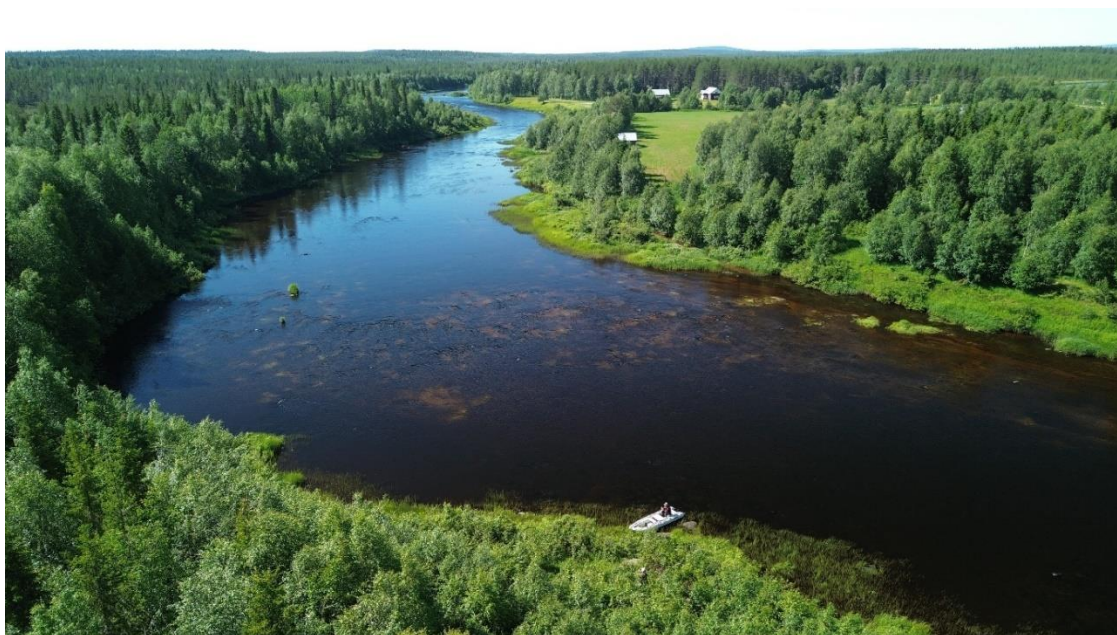
Pitkä liettynyt virta-alue missä suurimmat perkuuvallit ovat etelärannan ulkokaarteessa. Kohteelle voidaan purkaa kunnostusmateriaalia perkuuvallista kohteen yläosalle ja perkuuvallin kohdalle. Kohdetta voi kivetä reilusti, koska VÄlinivan pohjapato on vesipintaa määrittävä rakenne.

**Kuva 51. Rytinivaa.**

Maansiirtotöissä tarvitaan raskasta kaloustoa, puskuotraktoria, dumpperia sekä kaivinkonetta.

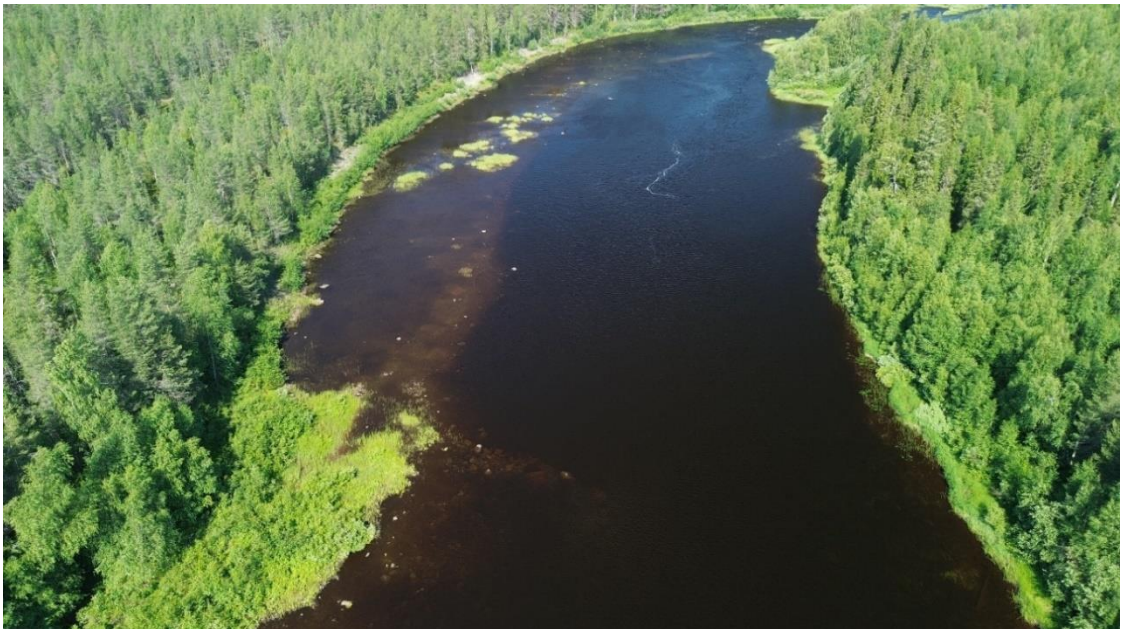
**Kuva 56. Virtalan niva**

Virtalan niva on pengerretty länsirannalta uomaa kaventavalla suisteella. Niva on melko kivetön ja syvä. Suistetta voidaan purkaa MHQ tason alle ja rakentaa suisteen matkalta virtaosuutta koskimaiseksi. Suisteeseen tulee tehdä ylivirtaamareitti altaiden kautta Koppelonivalle. Kohteelle on tuotava soran lisäksi myös suurempaa kiviainesta.

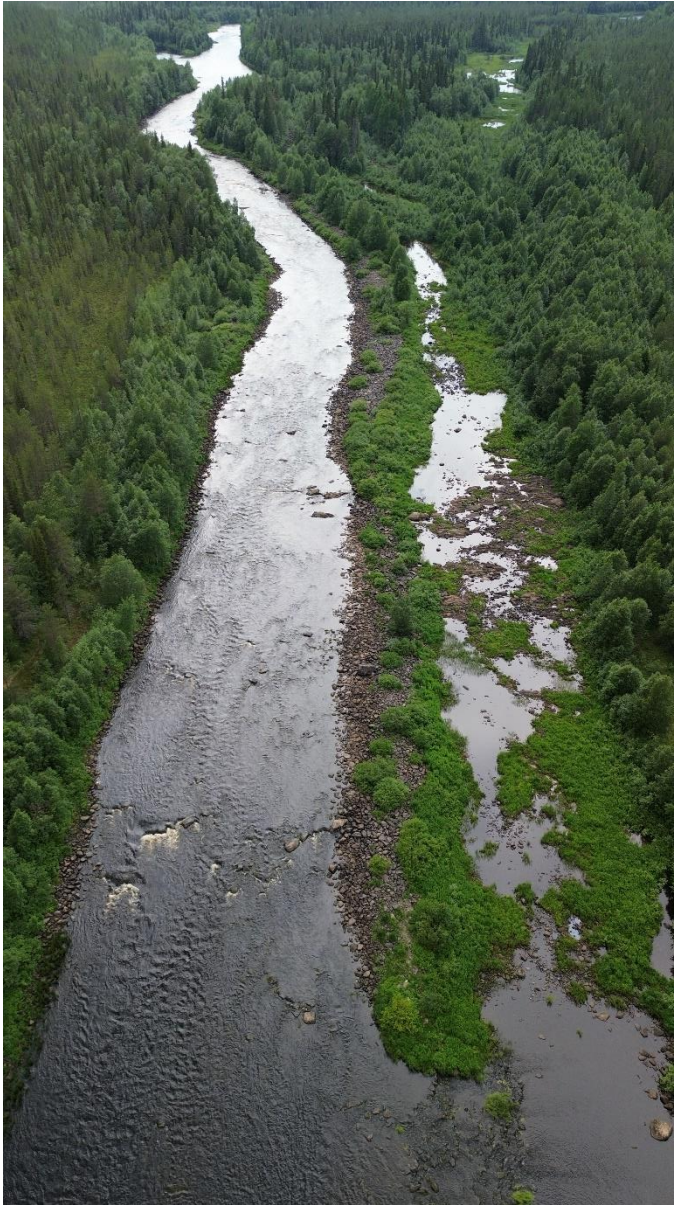
**Kuva 62. Alempaa Saarikoskea.**

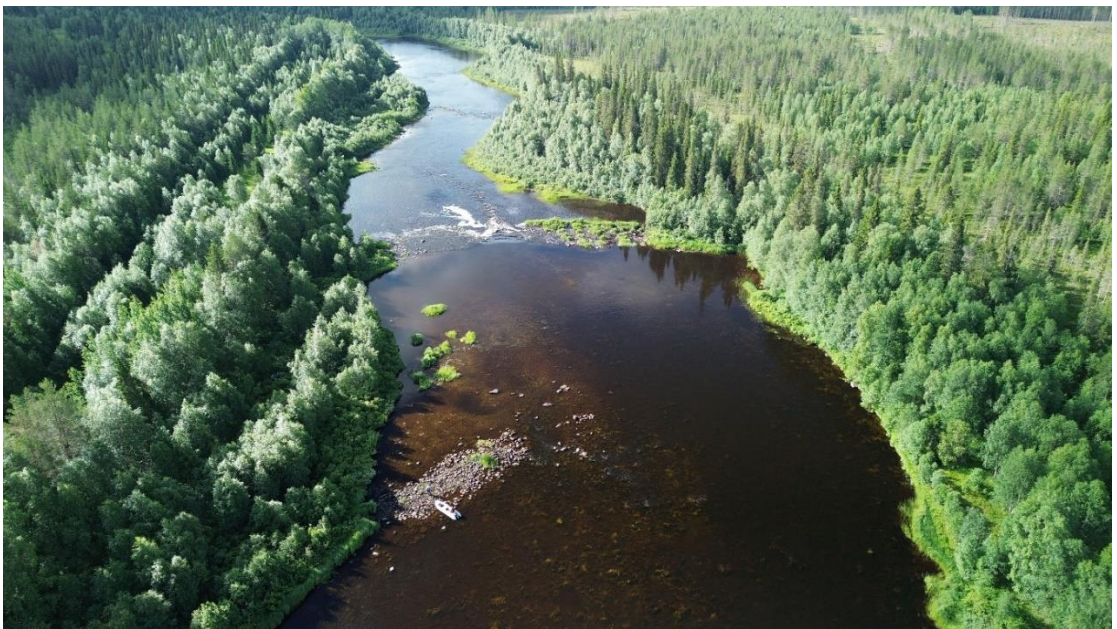
**Kuva 65. Ylempi Suikeloniva**

Ylempi Suikeloniva muodostuu kolmesta virtakohteesta, joista keskimmäinen on suvannon alaosaan rakennettu kuristussuiste. Poikkisuistein kohdalla lyhyellä matkalla pudotuskorkeutta on lähes 1 metri. Joen ja virta-alueen kannalta poikkisuiste tulisi purkaa noin 70 m alavirtaan kohtaan missä uoma

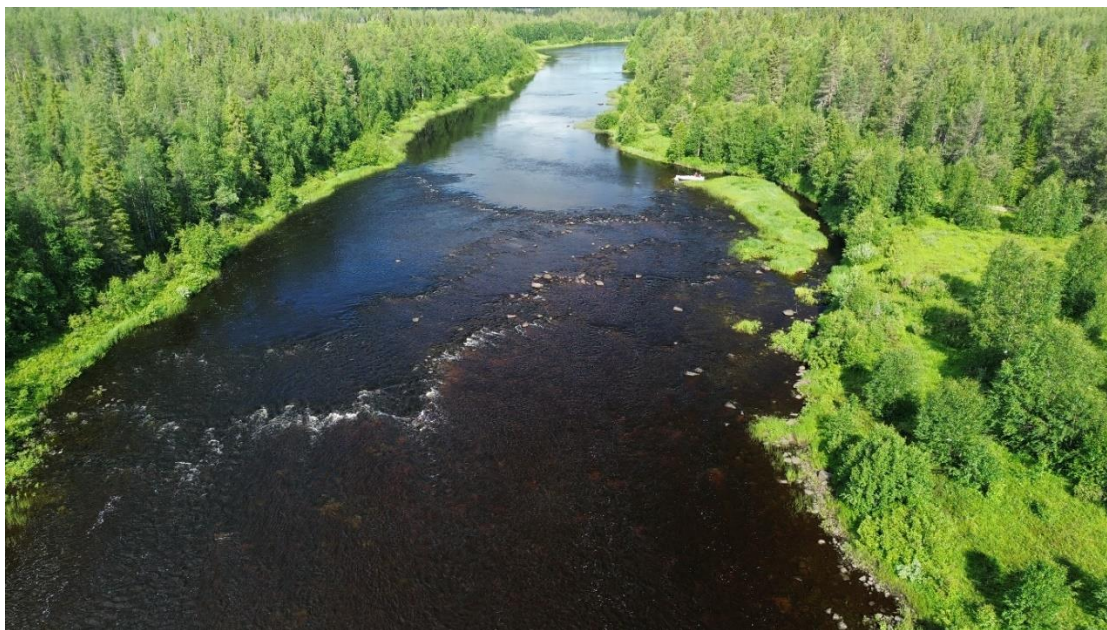
**Kuva 65. Alempi Suikeloniva**

Alemman Suikelonivan niska on pohjapatomainen ja selkeästi kaarella alavirtaan. Harjapituutta niskalla on 100 m. Kohde muuttuu alivirtaamalla hyvin kuivaksi. Kunnostusmahdollisuutena on yläpuolisen suvannon vedenkorkeuden laskeminen ja pohjapadon purkaminen saariksi ja uoman kunnostaminen virtaa keskittämällä. Kohteelle on tuotava isoa kiveä ja soraa. Sorikkoa on jonkin verran niskan yläpuolella kuivaksi jäävällä uomaosuudella joen itärannalla. Uomatäyttö tehdään kohteen lounaisrannalle katkaisemalla syväväylä niskan yläosasta.

Alapuolen suvannon vedenkorkeuden nosto Koskelonivalta tulee huomioida kohteen mahdollisessa kunnostuksessa.

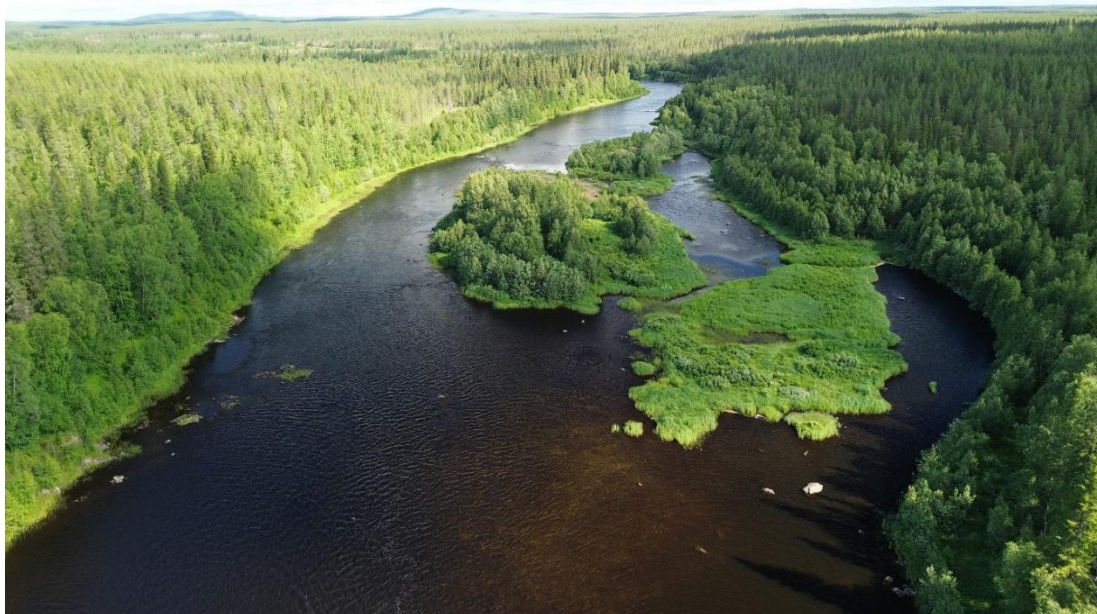
**Kuva 66. Koskeloniva**

pohjoiskärkiä ja ison saaren virran puoleista puskupenkkaa voidaan leikata matalammaksi tai ottaa kiveä kaivamalla. Saarten kivitavara on suhteellisen pientä. Uoma tulisi kunnostaa moniuomaiseksi useilla särkillä ja saarekkeilla virran keskittämiseksi ja pudotuskorkeuden jakamiseksi. Kohteen alaosilla on myös isoja kiveä molemmilla rannoilla täydentämään kunnostusrakenteita.

Niskaa nostetaan noin 10-20 cm, jolloin myös uittosäännön kumoamisen yhteydessä tehtyihin sivu-uomiin saadaan pysyvämpi vesitys. Perkuusaarten

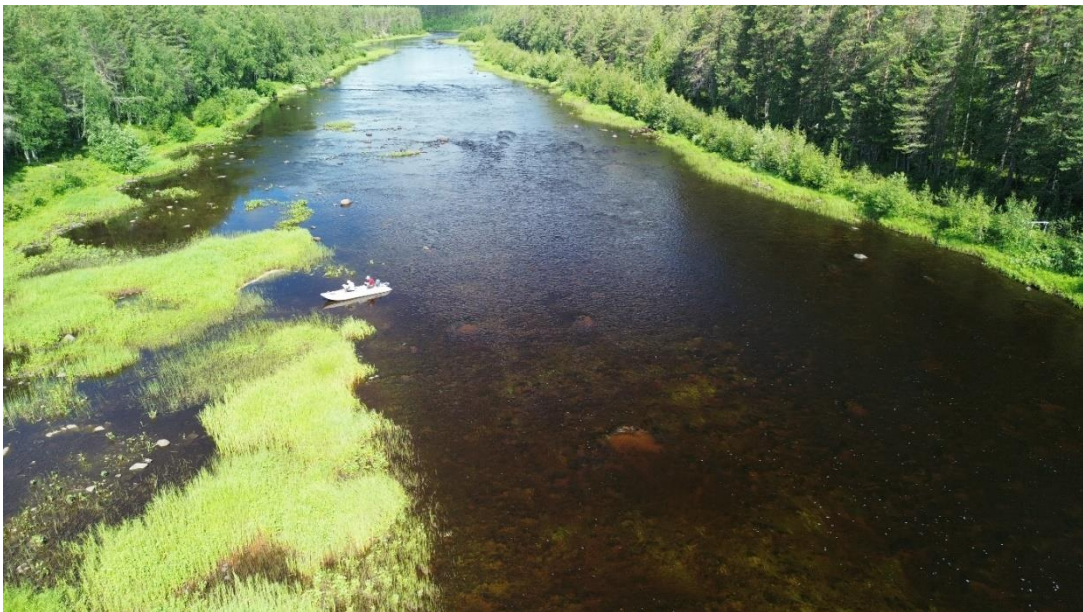
**Kuva 68. Mutkan jälkeistä Koskelonkosken nivaa ennen Paskoniemeä.**

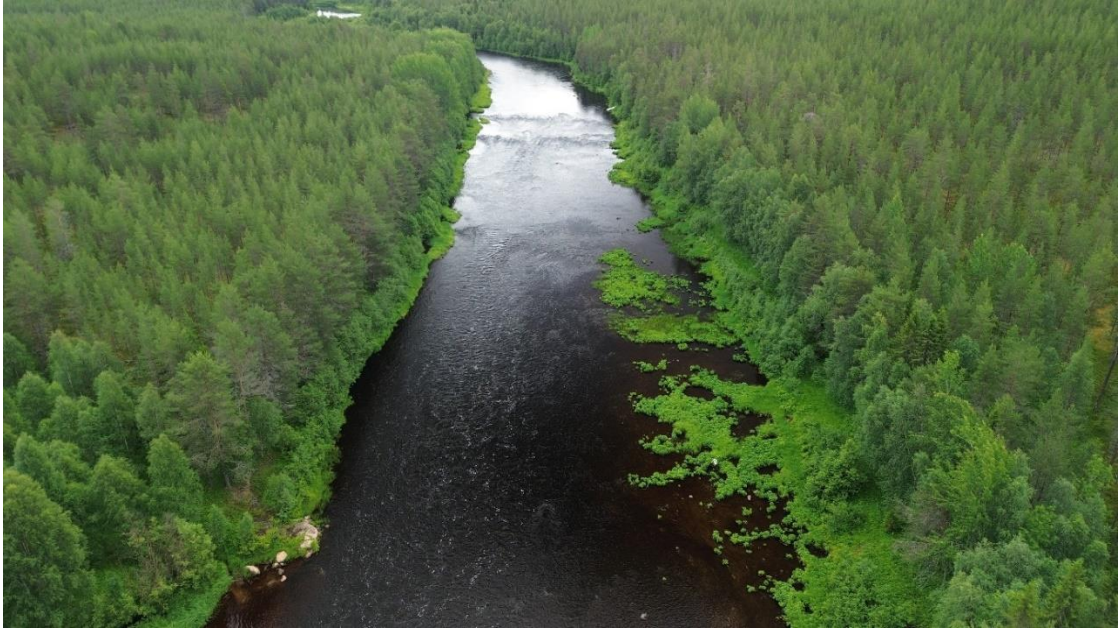
**Kuva 70. Ylempää Purenivaa**

Rannoilla on puskupenkassa kiveä maalla. Kohteella ei ole kovin paljoa isoa kiveä, mutta penkoissa sitä saattaa löytyä. Kohteella on hyvä virtavuus läpi koko nivajakson.

Rannoilta voidaan leikata perkuukiveä uomaan leventämättä. Pohjan rakennetta monipuolistetaan lisäämällä syvyysvaihtelua pohjaa kaivamalla ja pohjakiveyksillä. Kiveyksiä pyritään tekemään myös keskiveden korkeuden ylittävänä rakenteina.

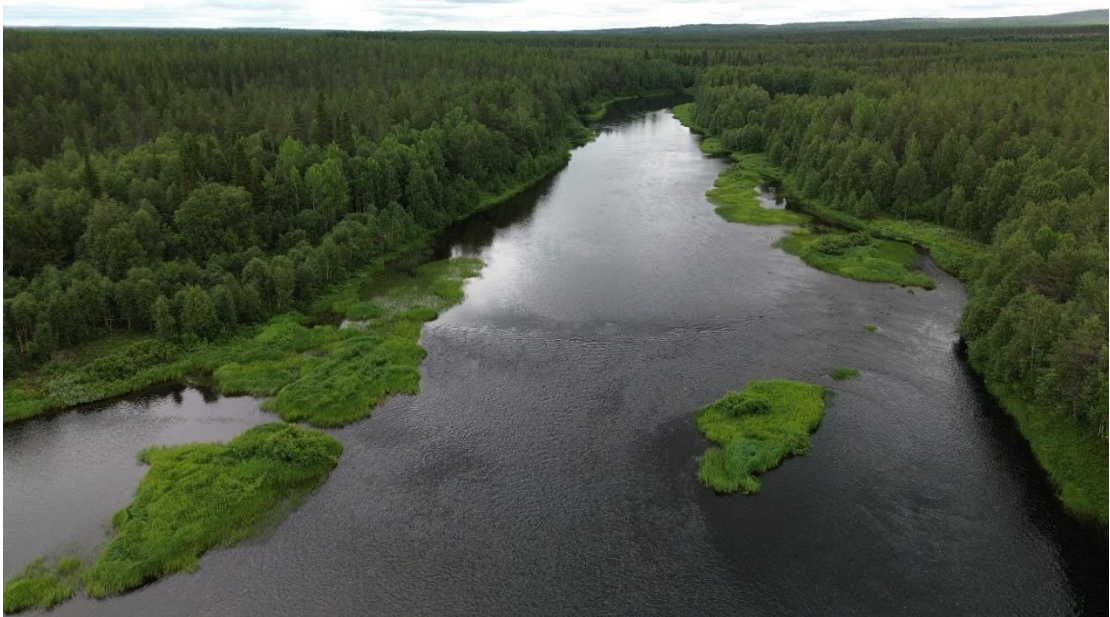
Syvempi ja virtaamaltaan vaatimattomampi kuin yläpuolen virtaisuus. Uoma on puskuperattu molemmille rannoille. Kohteen yläosalla rannassa on suurta kiveä mistä voidaan tehdä yksittäiskiveystä uomaan.

**Kuva 71. Alempi Pureniva on sahiköngäs.**

Kohteen alaosassa on harjapituudeltaan noin 120 metrin saari. Saari voidaan purkaa syvemmäksi ylä- ja alavirtaan sekä etelärannan pääuomaan syvempään oikovirtaan reittiin. Olemassa olevia saaria voidaan vahvistaa. Yläpuolen vesipinta laskee mikä lisää Purenivan virrannopeuksia ja laskee vesipintoja.

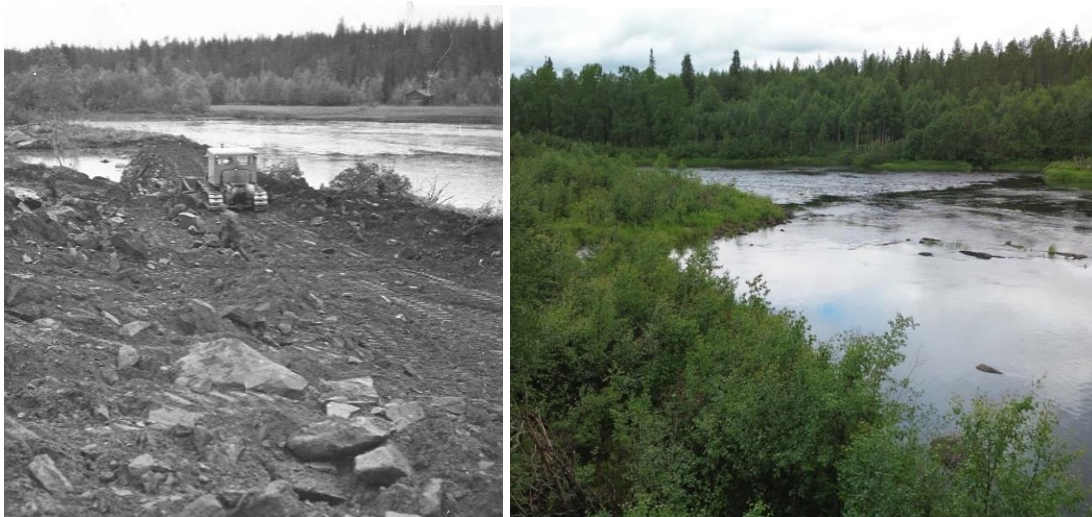
Juurakkokosken alimmalla virtapaikalla pudotuskorkeus on aivan virran lopussa. Virtapaikka on muodostunut 1960-luvulla tehdyn suisteen alaosaan.

**Kuva 72. Juurakkokosken puskutraktoriperkuuta 1950-luvulla ja kuva samasta kohta noin 70 vuotta myöhemmin 2024.**

Suistetta puretaan mm. isojen kivien osalta ja virtapaikkaa jatketaan ylävirtaan siirtämällä kohteen pudotuskorkeutta pidemmälle matkaa. Alin saari puretaan rakenteeksi yläpuolen kunnostusrakenteisiin. Suisteen yläosasta puhkaistaan vaihteleva sivu-uoma (kaivetaan ja rakennetaan) sen läpi ja alaosa viedään lähelle kosken loppua. Sivu-uoma muotoillaan loivasti ja kaivuumateriaali käytetään pääuoman kunnostusrakenteisiin. Molemmilla rannoilla on suurta kiveä. Soraa varaudutaan tuomaan kohteelle. Kuissuvannontieltä kohteelle on noin 100 metriä.

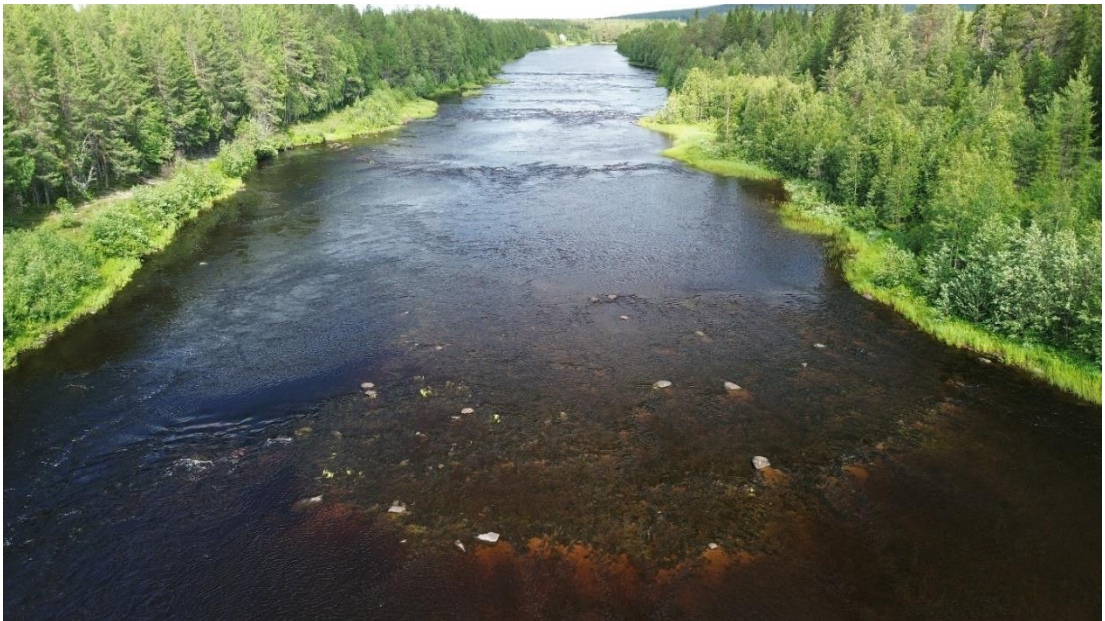
Pitkä yläosastaan poikittaissuisteilla kunnostettu virta-alue. Alaosa on matalien heinäsaarten jakamaa hidasta virtaa. Kohteella on vähän kunnostusmateriaalia kohteen kokoon nähden. Yläosan poikittaiskyynnykset voidaan purkaa monipuolisemmiksi rakenteiksi ja virtaa ohjata puolelta toiselle kiveyksin ja syväntein.

**Kuva 77. Vaikosnivan yläosan kynnyksiä.**
